Catálogo de deterioros en firmes

MOPU

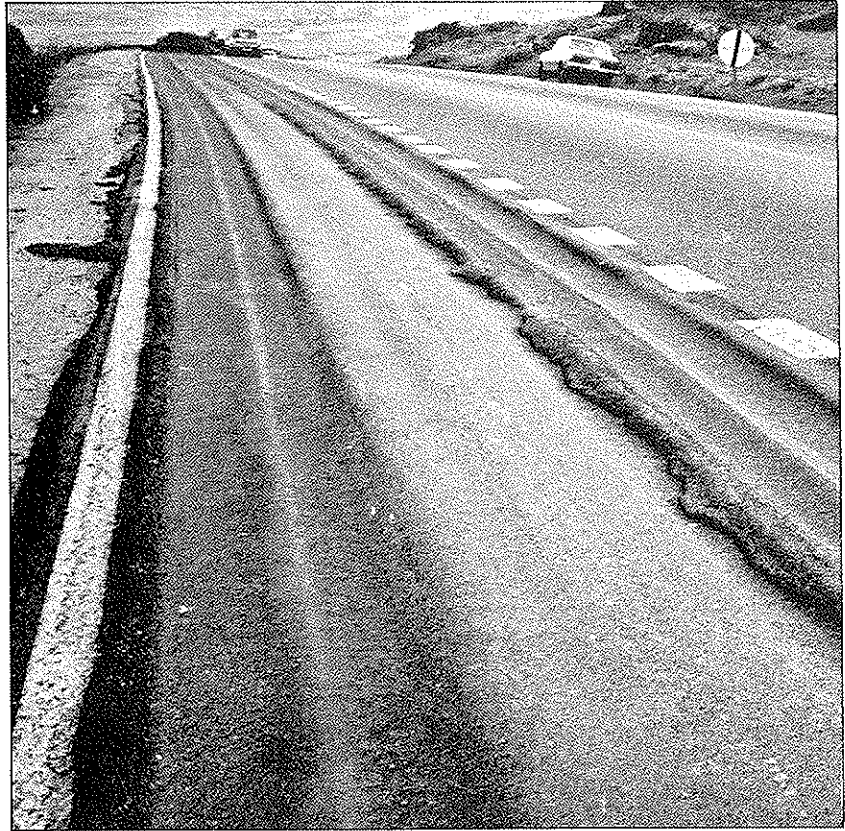
DETERIORO 1

RODERA

Deformación transversal, por hundimiento a lo largo de las rodadas, acompañado en general de cordones laterales por fluencia del material del pavimento.

- EXTENSION:
Localización longitudinal y transversal (carriles afectados). Longitud del tramo de carretera en que se presenta de una manera continua, en metros.
- MEDIDA:
Máxima profundidad de la rodera en milímetros, en la sección de medida. (Se medirá la diferencia máxima de cota entre las crestas y senos de la rodera más pronunciada de cada carril).
- PROCEDIMIENTO DE MEDIDA:
 - Cinta o regla, graduada en milímetros, tomando como referencia una regla apoyada en las crestas de la rodera.
 - Transversoperfilógrafo.

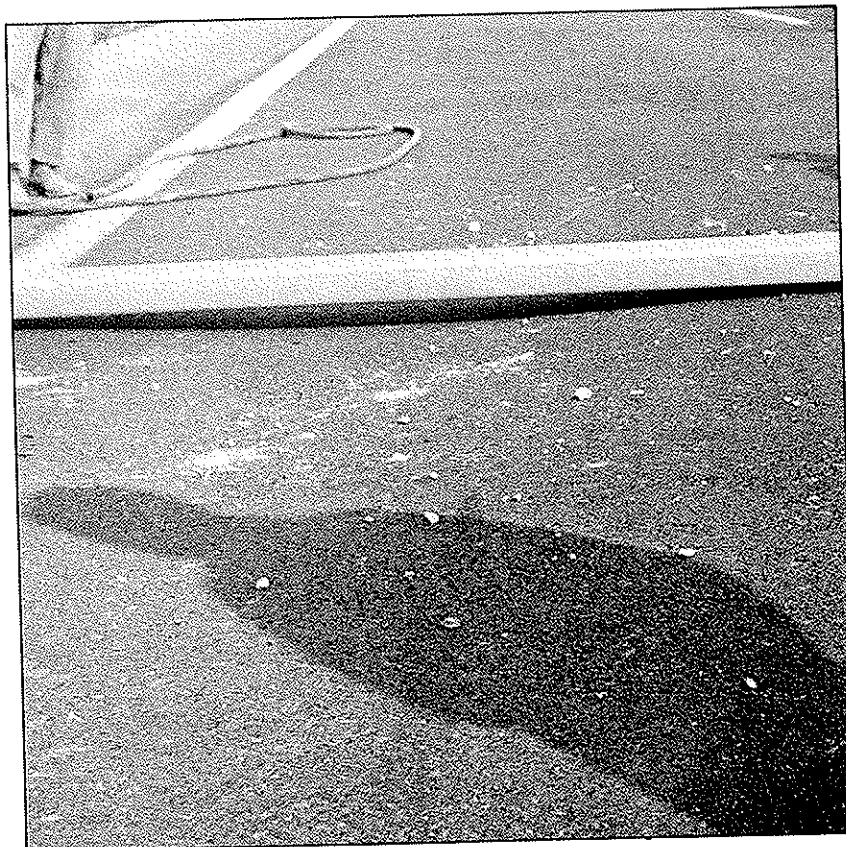
HUNDIMIENTO DETERIORO 2

Alteraciones de nivel localizadas que pueden crear desniveles importantes y bruscos.

- Degradación localizada de capas inferiores que puede ser debido a un drenaje insuficiente.
- Construcción localmente defectuosa.
- Contaminación de capas inferiores.
- Desplome de cavidades subterráneas.
- Fallos localizados.
- Fallo del terreno.

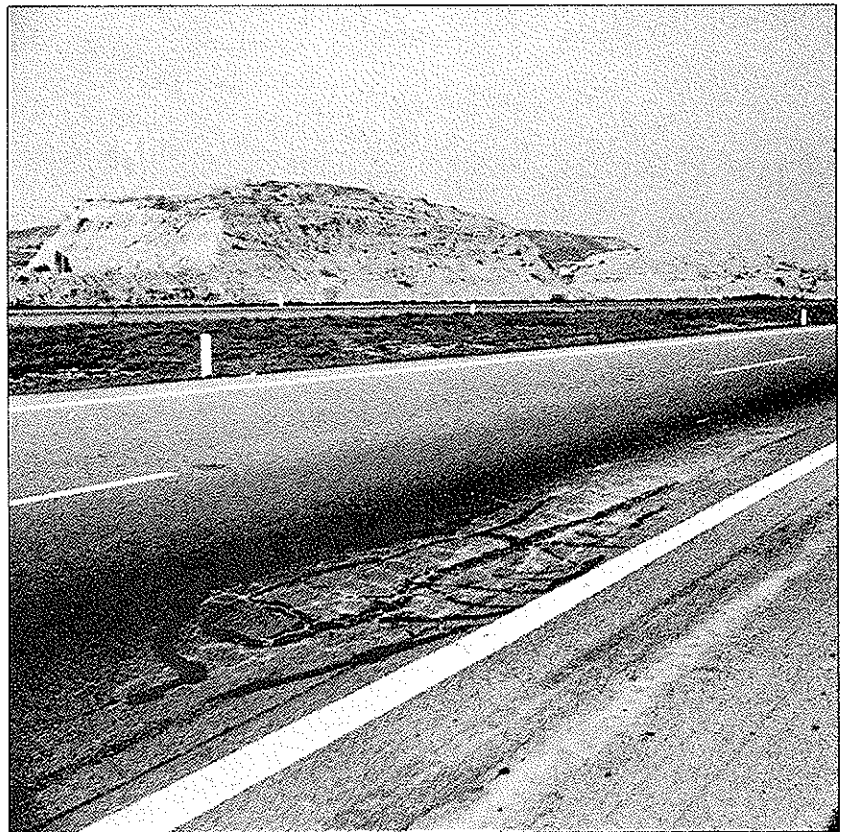
BLANDON DETERIORO 3

Asiento localizado de la superficie de la calzada que la configura en forma de hundimiento.

- Degradación de capas inferiores en un punto sensible.
- Mala construcción o contaminación local.
- Falta de resistencia de la explanada.
- Rotura de canalizaciones.
- Falta de drenaje por ausencia o rotura del mismo.

- EXTENSION:
Localización transversal y longitudinal del blandón en metros.
- MEDIDA:
Longitud, anchura y profundidad en centímetros.
- PROCEDIMIENTO DE MEDIDA:
Ninguna observación específica.

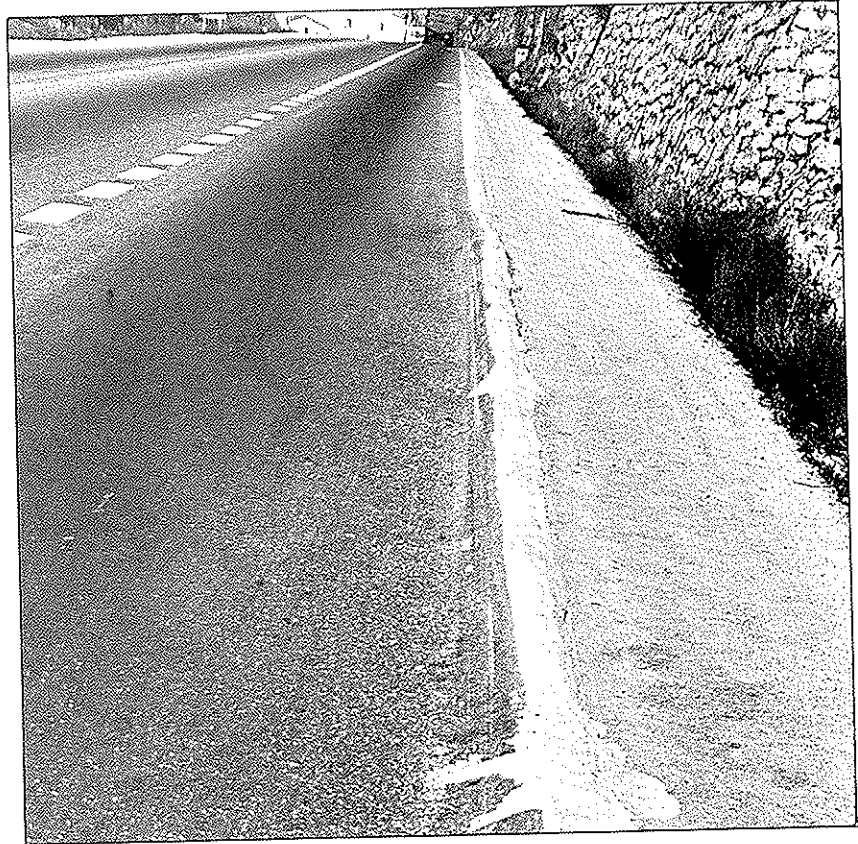
CORDON LONGITUDINAL DETERIORO 4

Desplazamiento horizontal del material en la superficie de rodadura creando protuberancias prolongadas en la dirección del tráfico, generalmente en el borde de la calzada.

- Falta de unión entre capas bituminosas.
- Falta de contención lateral de la capa de rodadura.
- Mezclas poco estables.
- Fuerzas tangenciales debidas a la circulación de vehículos pesados, normalmente en rampas.

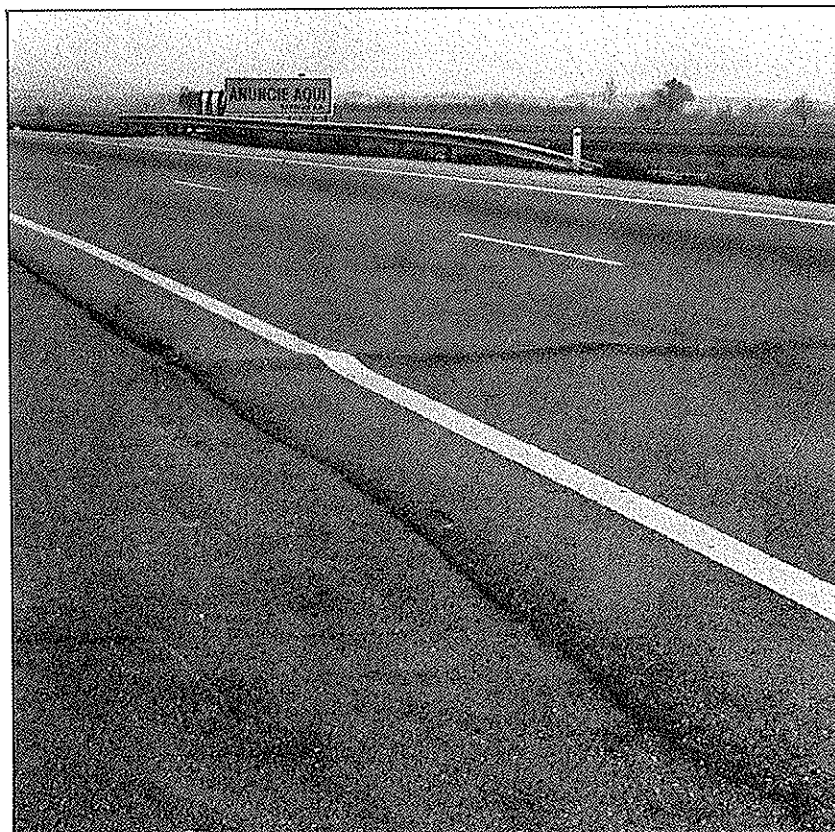
ABOLLAMIENTO TRANSVERSAL DETERIORO 5

Abollamiento del material en la superficie de rodadura creando profundas grietas prolongadas en sentido perpendicular al tráfico.

- EXTENSION:
Localización transversal.
Longitud en metros medida perpendicularmente al eje de la carretera.
- MEDIDA:
Anchura medida paralelamente al eje de la carretera y altura máxima en centímetros.
- PROCEDIMIENTO DE MEDIDA:
Ninguna observación específica.

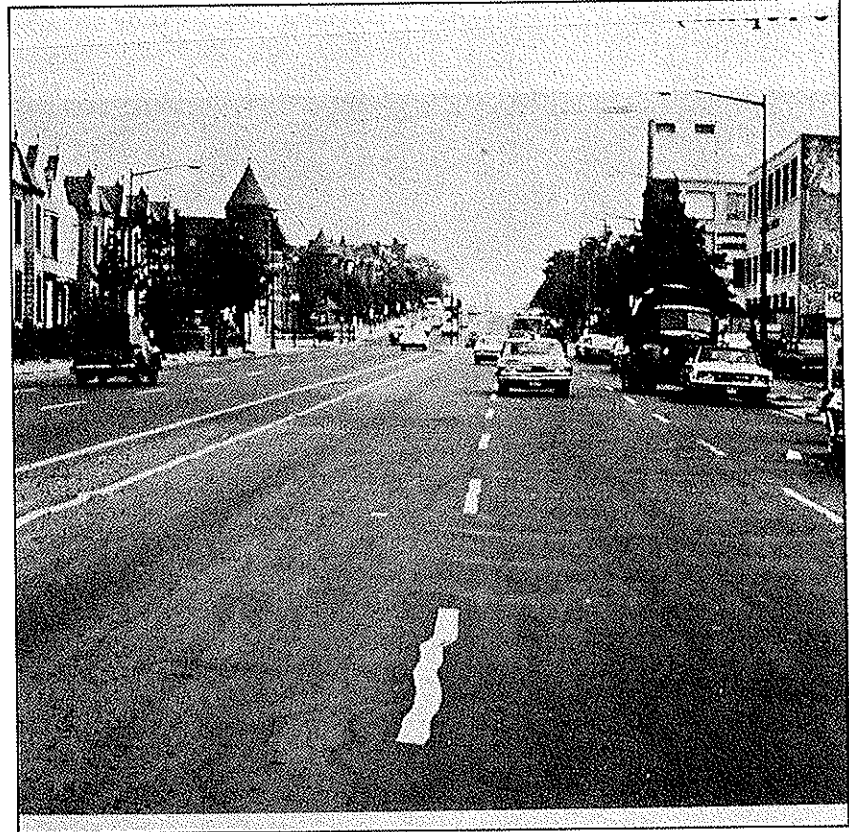
FIRME ONDULADO DETERIORO 6

Ondulaciones transversales en la superficie de rodadura en forma regular y próximas, recordando la chapa ondulada.

- Deformación diferencial del suelo en profundidad.
- Zonas sometidas a fuerzas tangenciales importantes.
- Poca estabilidad de las mezclas bituminosas.
- Mala calidad y puesta en obra de la capa de rodadura.

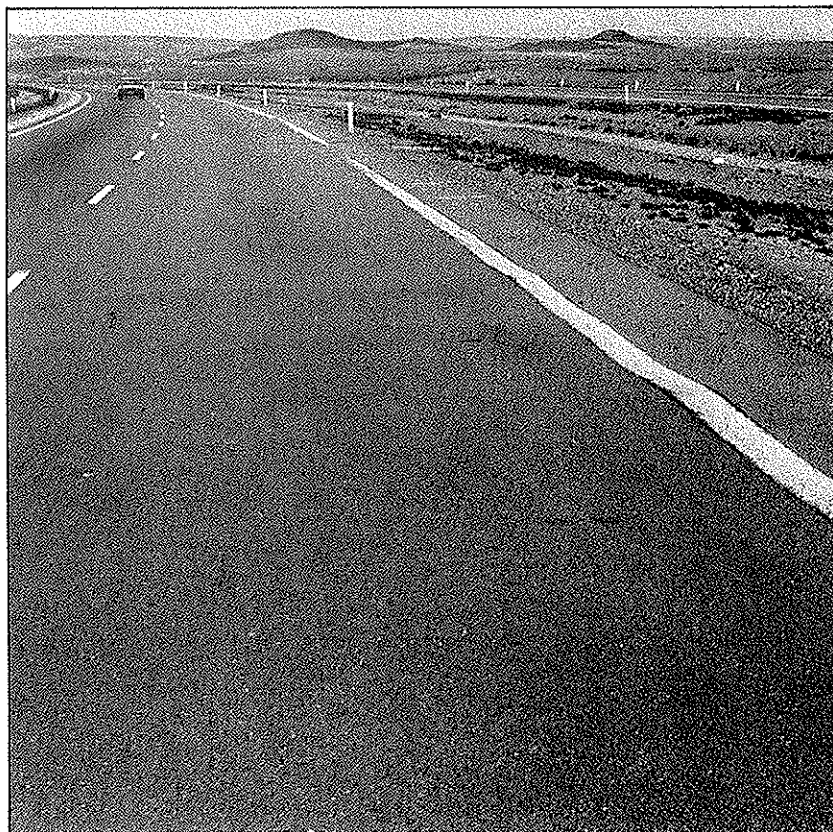
ONDULACION DETERIORO 7

Onda o sucesión de ondas transversales distantes entre sí más de 60 cm.

- EXTENSION:
Localización transversal.
Longitud del tramo afectado en metros.
- MEDIDA:
Distancia en centímetros entre dos puntos consecutivos de máxima altura.
Profundidad de la onda en centímetros.
- PROCEDIMIENTO DE MEDIDA:
Regla rígida.

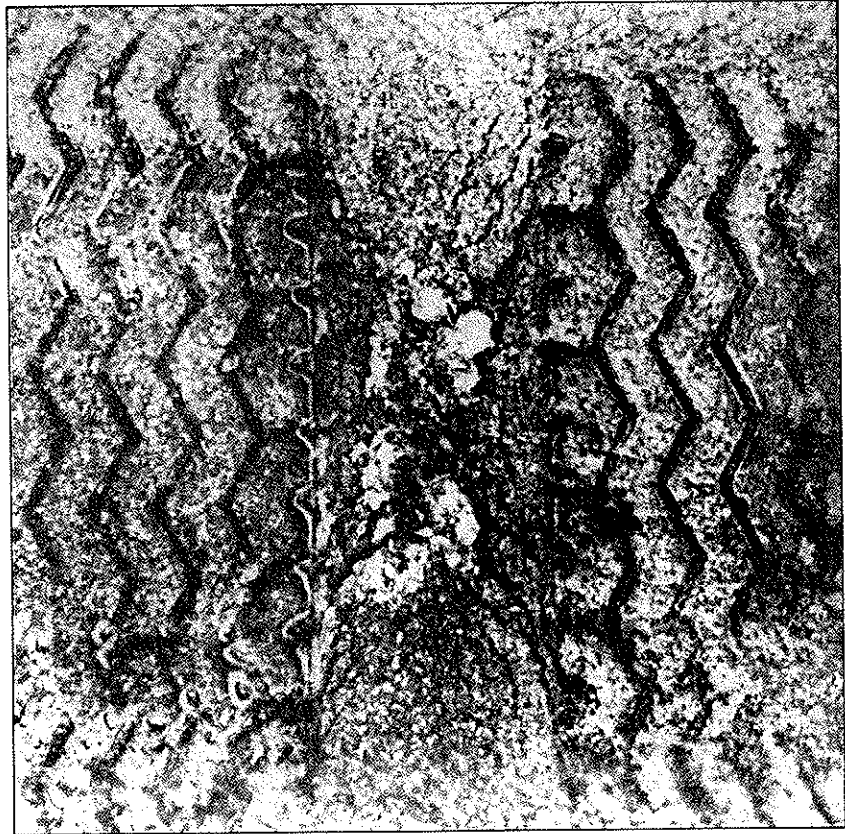
HUELLA DETERIORO 8

Impresión en relieve que se localiza en la superficie de rodadura, ocasionada por el paso de vehículos pesados.

- Estacionamiento prolongado de vehículos pesados.
- Mezcla bituminosa de escasa estabilidad.
- Huella del compactador de neumáticos.
- Exceso de ligante de riegos.

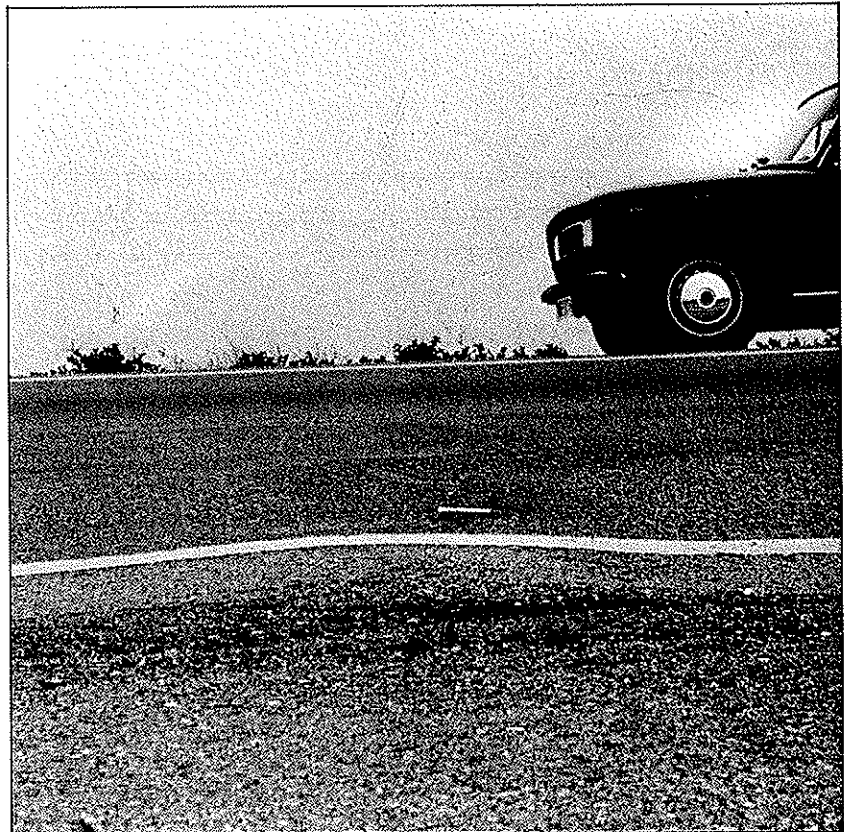
PROTUBERANCIA DETERIORO 9

Hinchamiento localizado de la calzada.

- Elevación de la calzada debido a la acción del hielo.
- Abombamiento de la calzada debido a deformaciones plásticas.
- Entumecimiento de materiales por absorción de agua.
- Defectos en juntas en capas de grava-cemento.

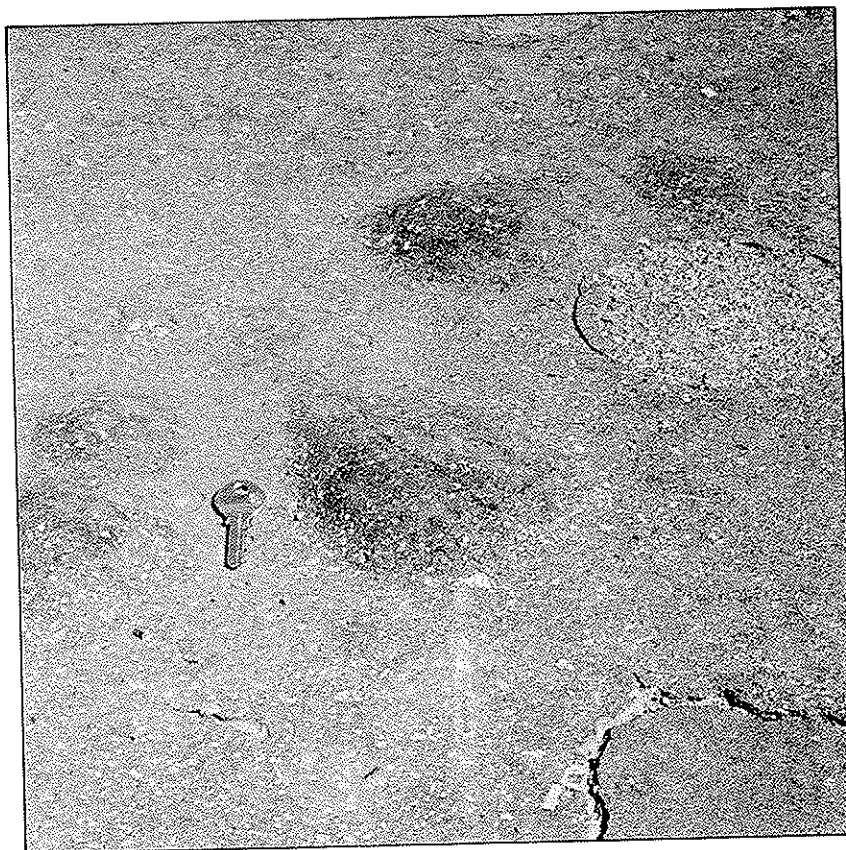
DETERIORO 10

Hinchamiento localizado de la calzada en forma de ampolla de tamaño variable, producido por presión del vapor de agua o aire en zonas de capa de rodadura impermeable débil en espesor o consistencia.

CN-XXX; p.k. 7,500; tercio central de la calzada afectando ambos carriles; 12 m de longitud. Superficie afectada 10 por 100. Dimensiones: 12 cm de diámetro y 4,5 cm de altura.

- EXTENSION:
Localización transversal.
Longitud del tramo afectado en metros.
Porcentaje de la superficie de la calzada afectada por el deterioro en dicha longitud.
- MEDIDA:
Diámetro medio de la burbuja y altura máxima en centímetros.
- PROCEDIMIENTO DE MEDIDA:
Ninguna observación específica.

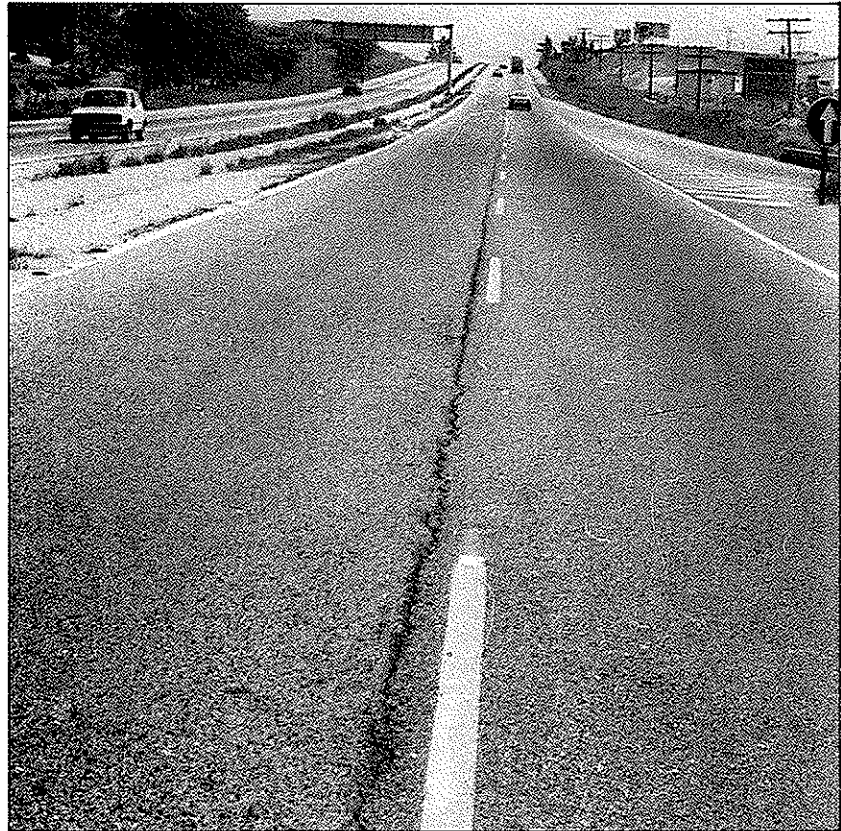
FISURA O GRIETA LONGITUDINAL CENTRAL DETERIORO 11

Es una fisura o grieta que sigue el eje de la calzada.

CN-XXX; entre los p.k. 20,100 y 20,200; eje calzada; 70 m de longitud; 0,7 m lineales de grieta por metro lineal de carretera. Medida:

- Mala construcción de la junta longitudinal de la capa superior.
- Reflejo de grieta longitudinal en capa de base.
- Penetración diferencial de las heladas en la parte central de la calzada debido al poder aislante de la nieve acopiada en los bordes de la calzada.

- EXTENSION:
Localización transversal.
Longitud en metros.
Metro lineal de grietas por metro lineal de carretera.
- MEDIDA:
Longitud de cada grieta en metros.
Abertura máxima en milímetros.
- PROCEDIMIENTO DE MEDIDA:
Ninguna observación especial.

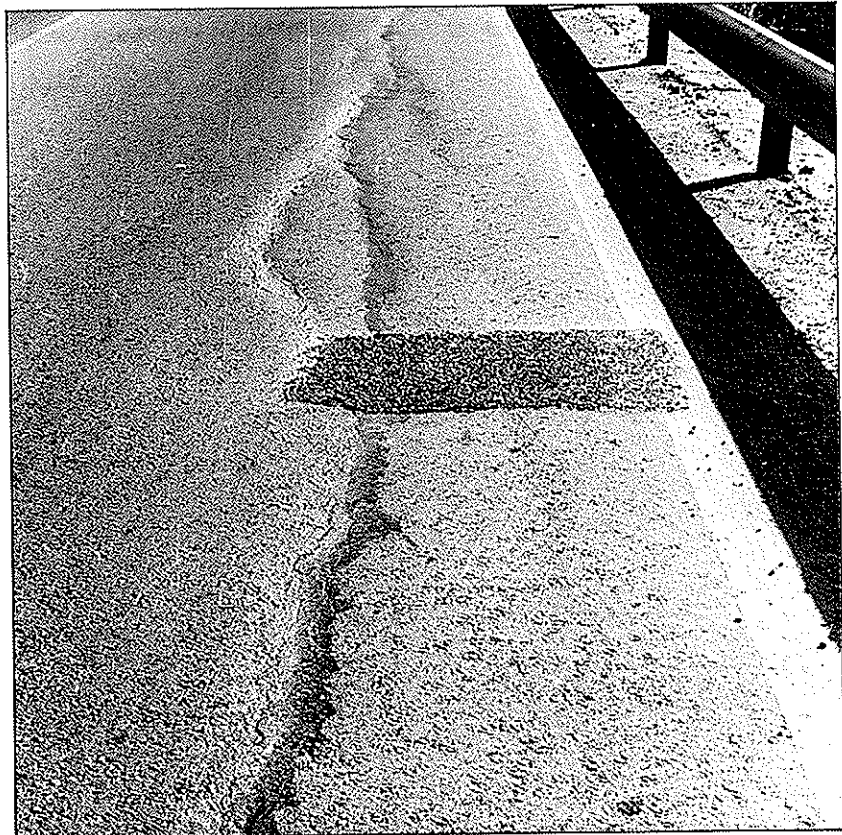
**FISURA O GRIETA
LONGITUDINAL LATERAL
DETERIORO 12**

Es una línea de rotura paralela al eje y próxima al borde de la calzada.

CN-XXX; entre los p.k. 1,300 y 1,400; borde derecho del carril derecho; 100 m de longitud; 0,5 metros lineales de grieta por metro lineal de la calzada. Medidas:

- Mala construcción de la junta longitudinal entre dos bandas de mezclas bituminosas.
- Reflejo de la junta de trabajo de la base de grava-cemento.
- Movimiento diferencial en el caso de ensanche de calzadas.

- EXTENSION:
Localización transversal.
Longitud del tramo afectado en metros.
Metro lineal de grieta por metro lineal de carretera.
- MEDIDA:
Longitud de cada grieta en metros. Abertura máxima en milímetros.
- PROCEDIMIENTO DE MEDIDA:
Ninguna observación especial.

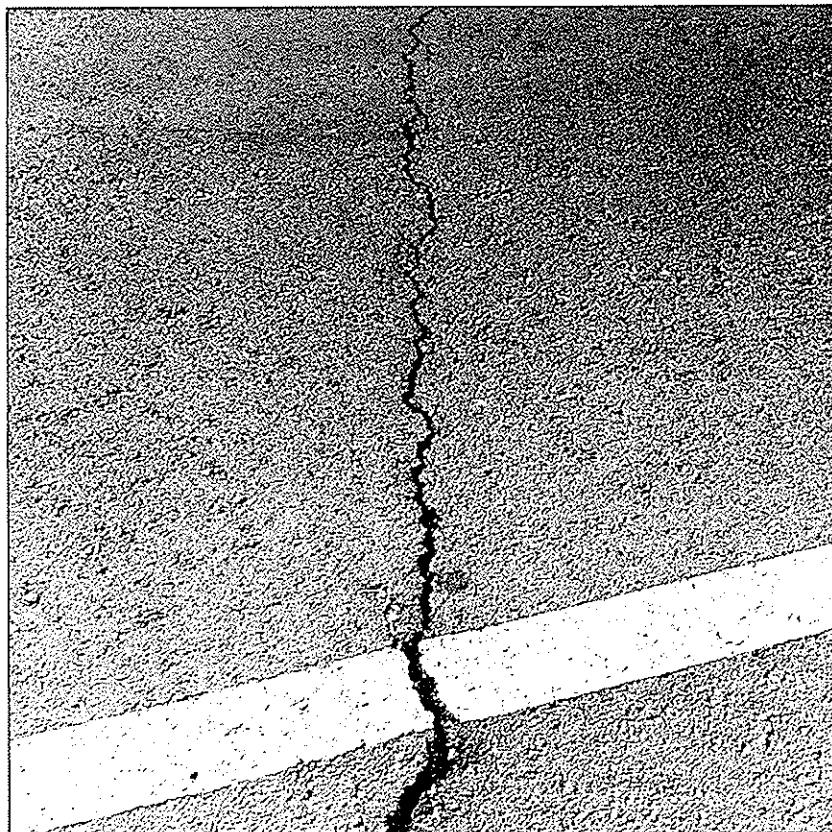
**FISURA O GRIETA
TRANSVERSAL
DETERIORO 13**

Es una línea de rotura transversal o sensiblemente perpendicular al eje de la carretera.

CC-XXX; entre los p.k. 29,500 y 29,540; toda la calzada en una longitud de 40 m; 0,70 metros lineales de grieta por metro lineal de carretera. Medida: 4 grietas de 7 m de longitud. Abertura máxima: 2,5 mm.

- EXTENSION:
Localización transversal.
Longitud del tramo afectado en metros.
Metro lineal de grieta por metro lineal de carretera.
- MEDIDA:
Longitud en metros medida perpendicularmente al eje de la carretera. Abertura máxima de la grieta en milímetros.
- PROCEDIMIENTO DE MEDIDA:
Ninguna observación especial.

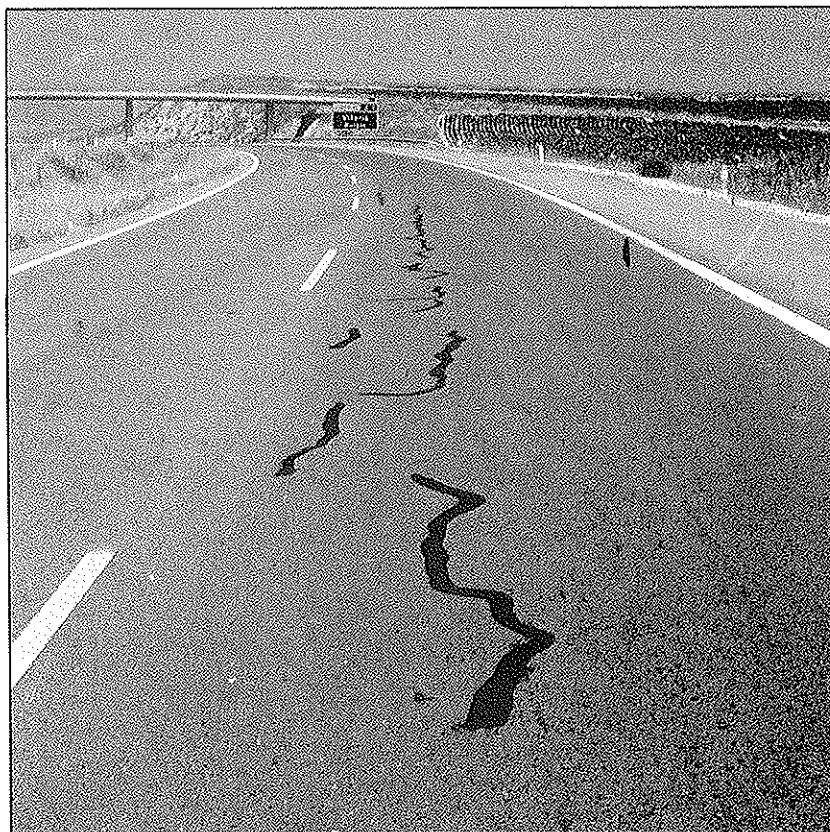
DETERIORO 14

FISURA O GRIETA ERRÁTICA

Línea de rotura en forma de zig-zag, normalmente siguiendo una dirección longitudinal.

CN-XXX; entre los p.k. 18,100 y 18,168; carril derecho, a 60 cm del eje; 58 m de longitud; 1,00 metro lineal de grieta por metro lineal de carretera. Medidas:

- Puesta en obra defectuosa de la base.
- Terraplenes con taludes inestables.
- Acción del hielo.

- EXTENSION:
Localización transversal.
Longitud del tramo en metros.
Metro lineal de grieta por metro lineal de carretera.
- MEDIDA:
Longitud de cada grieta en metros. Abertura máxima en milímetros.
- PROCEDIMIENTO DE MEDIDA:
Ninguna observación especial.

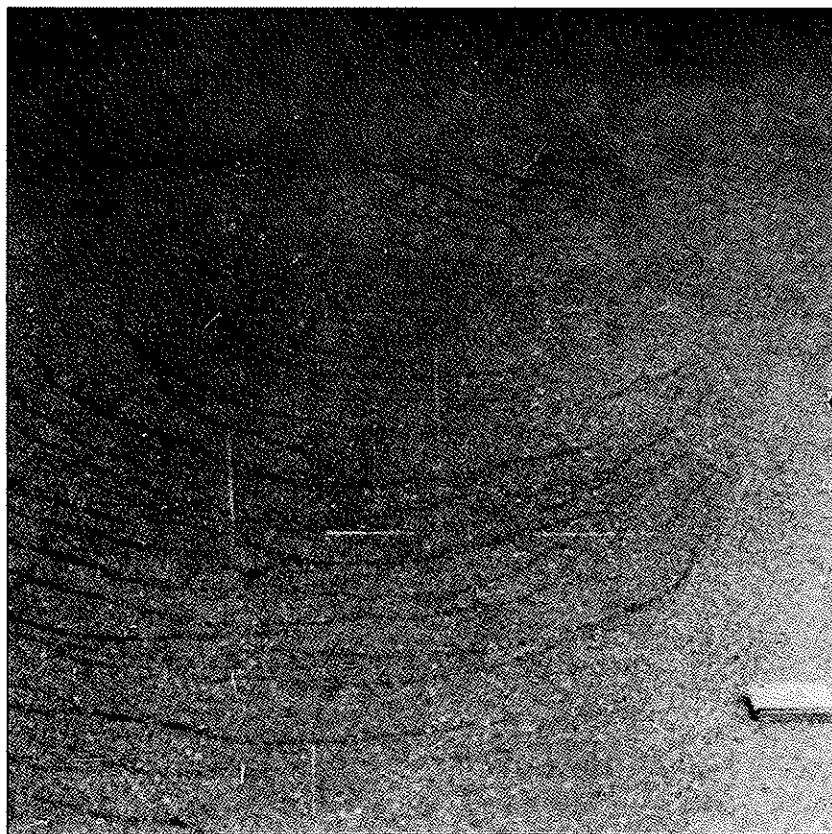
DETERIORO 15

FISURA O GRIETA PARABOLICA

Son líneas de rotura curvadas que se asemejan a parábolas, o en forma de media luna.

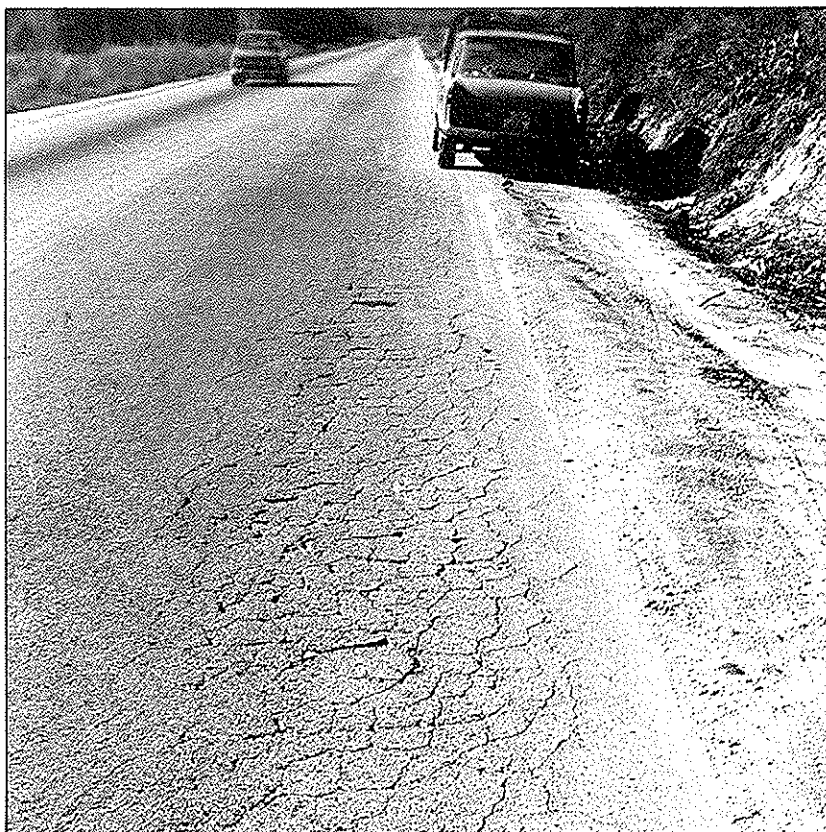
DETERIORO 16

**PIEL DE COCODRILO-
CUARTEO EN
MALLA FINA**

Malla de líneas de rotura con diagonales no mayores de 20 cm.

- Rotura de la capa de rodadura debido a las sollicitaciones del tráfico, a la fatiga y al envejecimiento.
- Falta de capacidad portante del firme, o de espesor.
- Evolución de un cuarteo en malla gruesa.

- EXTENSION:
Localización transversal, longitud
Longitud del tramo afectado en metros.
Porcentaje de la superficie de la caizada afectada por el deterioro en dicha longitud.
- MEDIDA:
Máxima y mínima diagonal del cuarteo en centímetros. Abertura máxima de la grieta en milímetros.
- PROCEDIMIENTO DE MEDIDA:
Ninguna observación especial.

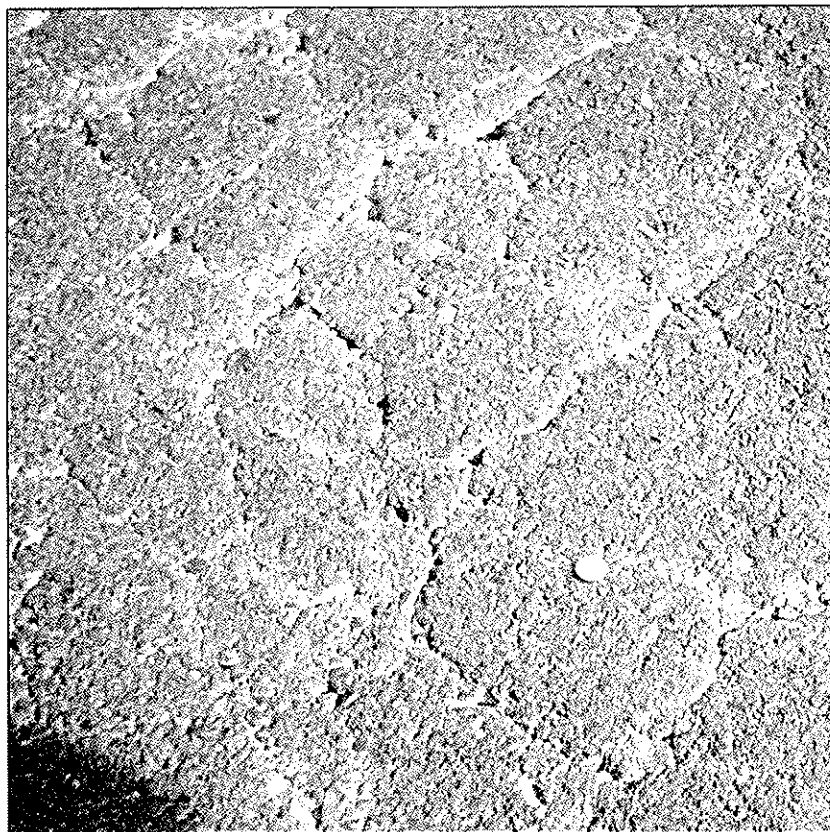
DETERIORO 17

CUARTEO EN MALLA GRUESA

Malla de líneas de rotura con diagonales de longitud superior a 20 centímetros.

- EXTENSION:
Localización transversal.
Longitud del tramo afectado en metros.
Porcentaje de la superficie de la calzada afectada por el deterioro en dicha longitud.
- MEDIDA:
Máxima diagonal del cuarteo en centímetros. Abertura máxima de las grietas en milímetros.
- PROCEDIMIENTO DE MEDIDA:
Ninguna observación especial.

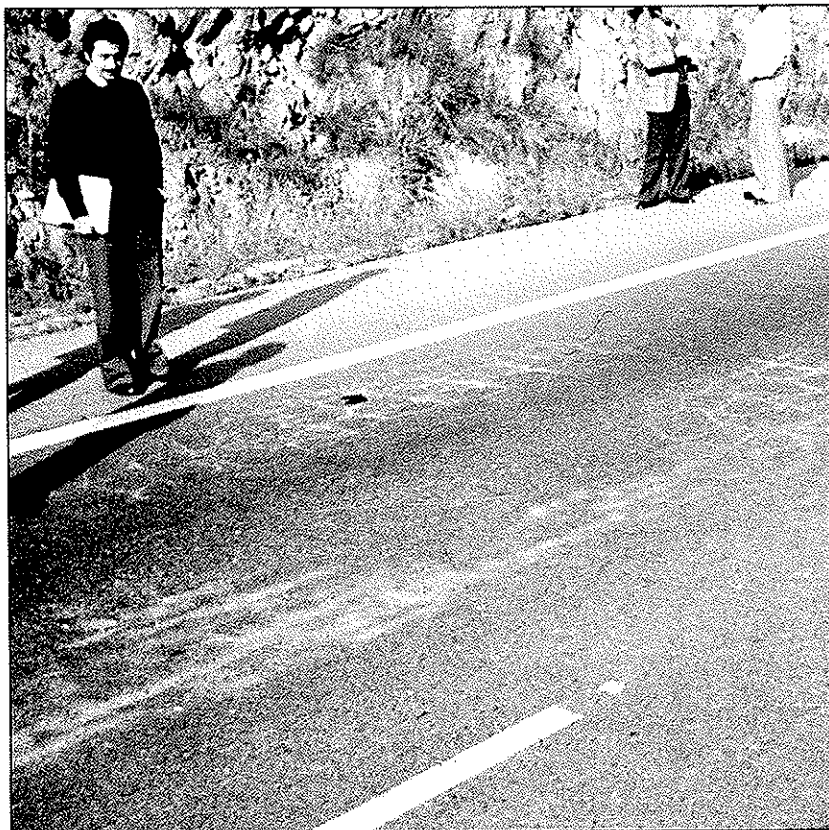
DETERIORO 18

GRIETAS EN LAS RODADAS

Son grietas en o junto al eje de la zona de rodadas.

- Fatiga o deformación de la capa de rodadura al paso de vehículos pesados.
- Falta de capacidad de soporte del firme.
- Capa de rodadura excesivamente rígida respecto de las subyacentes.

- EXTENSION:
Localización transversal.
Longitud del tramo afectado en metros.
Porcentaje de la superficie de la calzada afectada por el deterioro en dicha longitud.
- MEDIDA:
Anchura máxima de la zona de grietas en centímetros. Abertura máxima de las grietas en milímetros.
- PROCEDIMIENTO DE MEDIDA:
Ninguna observación específica.

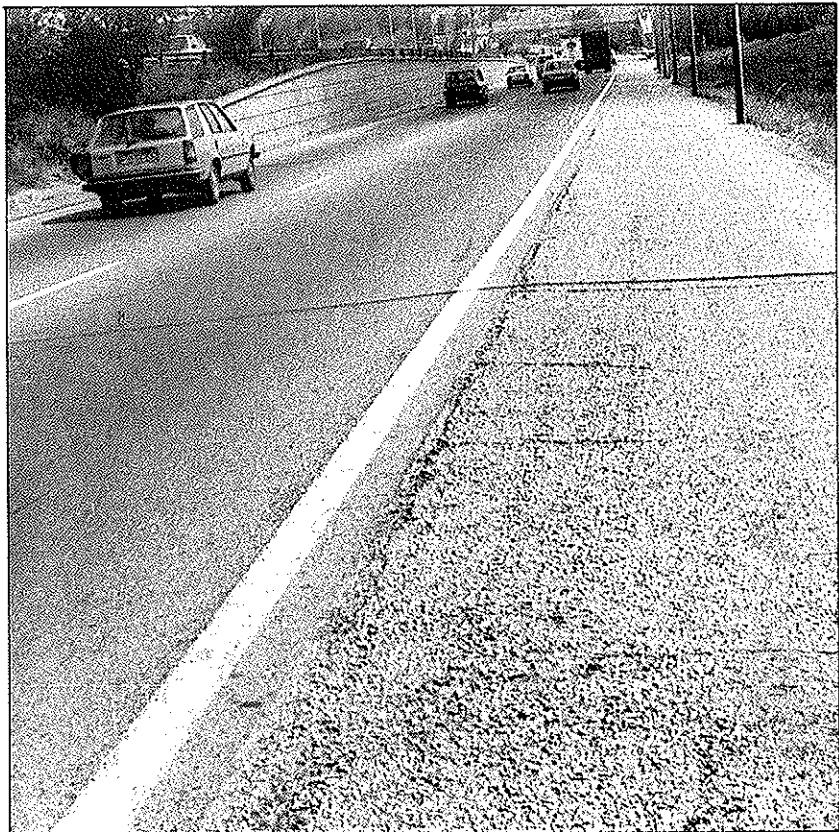
**FISURA O GRIETA EN EL
BORDE DE LA CALZADA
DETERIORO 19**

Línea de rotura en el borde del pavimento.

- Asiento del arcén o del ensanchamiento de la calzada.
- Rotura producida por movimiento del terreno.
- Excesiva deformabilidad del conjunto estructural del firme.
- Mal drenaje.
- Acción del hielo.
- Anchura insuficiente de la calzada que obliga a los vehículos a circular muy cerca del borde.

- EXTENSION:
Localización transversal.
Longitud en metros.
- MEDIDA:
Abertura máxima en milímetros.
- PROCEDIMIENTO DE MEDIDA:
Ninguna observación especial.

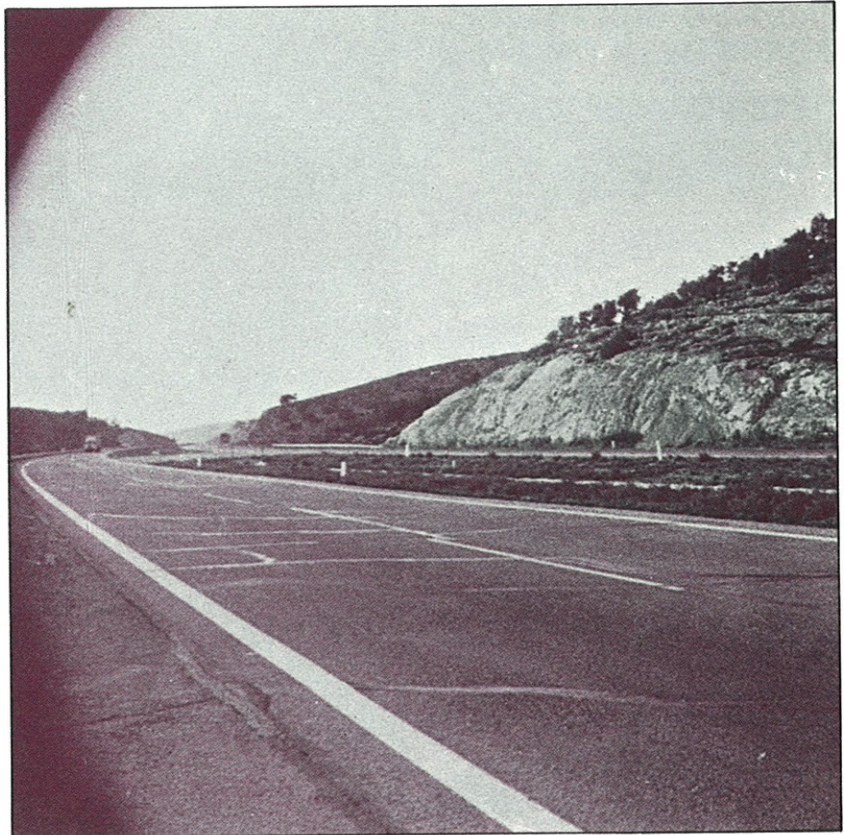
GRIETA REFLEJADA DETERIORO 20

Grieta reflejada por agrietamiento de las capas inferiores.

CC-XXX; p.k. 11,000 al p.k. 11,046; toda la calzada en una longitud de 46 m; 1,50 metros lineales de grieta por metro lineal de calzada.

- Grietas longitudinales:
 - 1 de 3,80 m de longitud.
 - 1 de 4,03 m de longitud.
 - 1 de 3,58 m de longitud.
 - 1 de 3,74 m de longitud.
 - 1 de 4,10 m de longitud.
 - 5 de 7,00 m de longitud.
- Grietas transversales:
 - 1 de 4,80 m de longitud.
 - 1 de 5,10 m de longitud.
 - 1 de 5,20 m de longitud.
- Abertura máxima: 2,5 mm

- Movimiento de las capas inferiores.
- Falta de unión en las juntas o grietas de las capas inferiores.
- Retracción de la capa de base, normalmente de grava-cemento.

- EXTENSION:
 - Localización transversal.
 - Longitud del tramo afectado en metros.
 - Metros lineales de grieta por metro lineal de calzada.
- MEDIDA:
 - Longitud de cada grieta en metros.
 - Abertura máxima de las grietas en milímetros.
- PROCEDIMIENTO DE MEDIDA:
 - Ninguna observación especial.

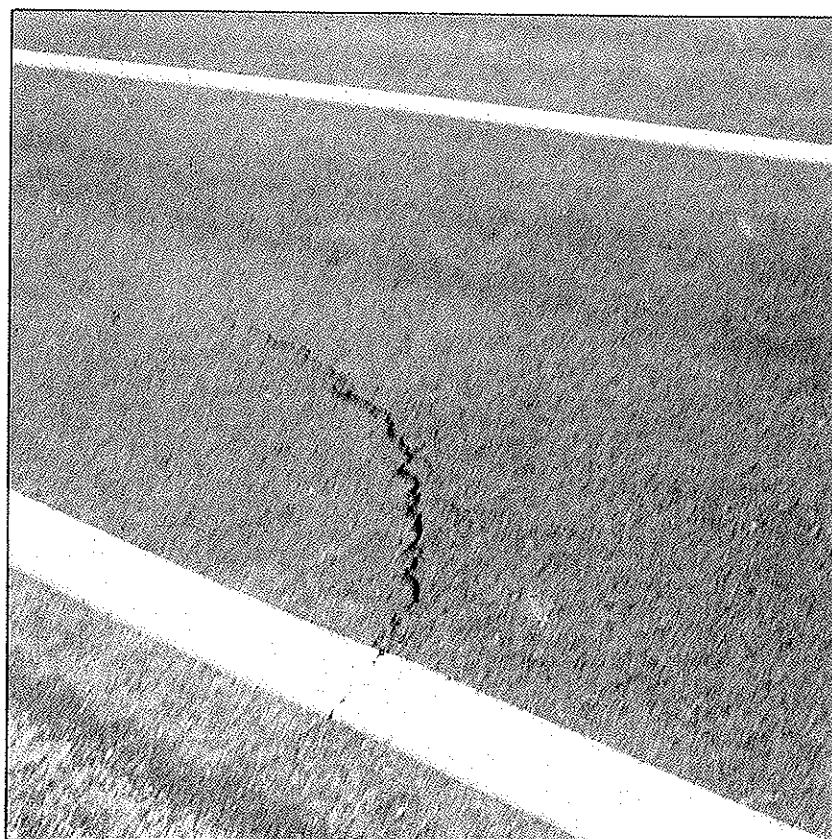
GRIETA CURVA DETERIORO 21

Grieta en forma de arco de circunferencia oblicuo.

- Longitud de la grieta: 2,25 m.
- Abertura máxima: 12 mm.

- EXTENSION:
 - Localización transversal.
 - Longitud del tramo afectado en metros.
 - Porcentaje de superficie de calzada afectada por el deterioro en dicha longitud.
- MEDIDA:
 - Longitud de la grieta en metros.
 - Abertura máxima en milímetros.
- PROCEDIMIENTO DE MEDIDA:
 - Ninguna observación especial.

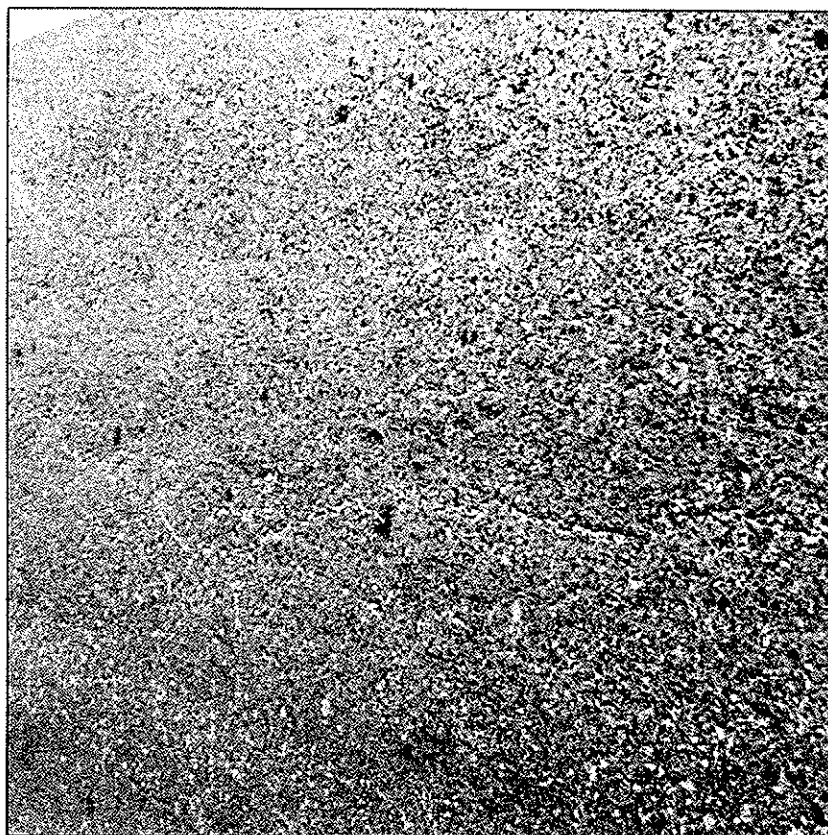
FISURAS FINAS DETERIORO 22

Pequeñas y finas fisuras superficiales muy próximas.

- EXTENSION:
 - Localización transversal.
 - Longitud del tramo afectado en metros.
 - Porcentaje de la superficie de la calzada afectada por el deterioro en dicha longitud.
- MEDIDA:
 - Anchura máxima de la zona fisurada, en centímetros. Abertura máxima de las grietas en caso de ser medible.
- PROCEDIMIENTO DE MEDIDA:
 - Ninguna observación especial.

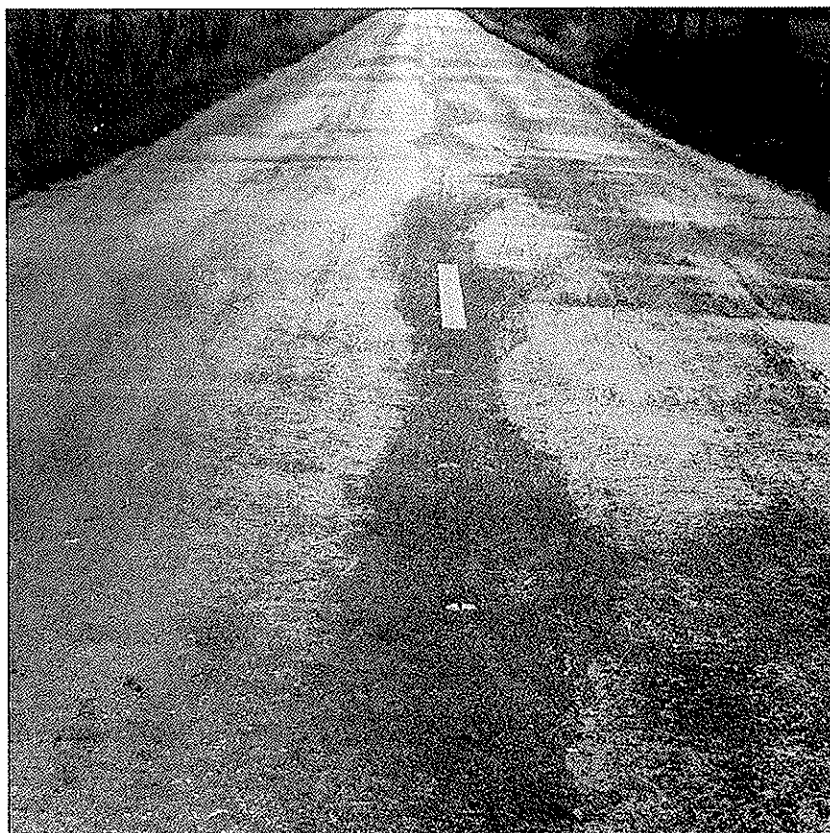
DETERIORO 23

FIRME BRILLANTE

Aspecto brillante oscuro de la calzada.

- EXTENSION:
 - Localización transversal.
 - Longitud del tramo afectado en metros.
 - Porcentaje de la superficie de la calzada afectada por el deterioro.
- MEDIDA:
 - Anchura y longitud medias del tramo afectado en metros.
- PROCEDIMIENTO DE MEDIDA:
 - Ninguna observación especial.

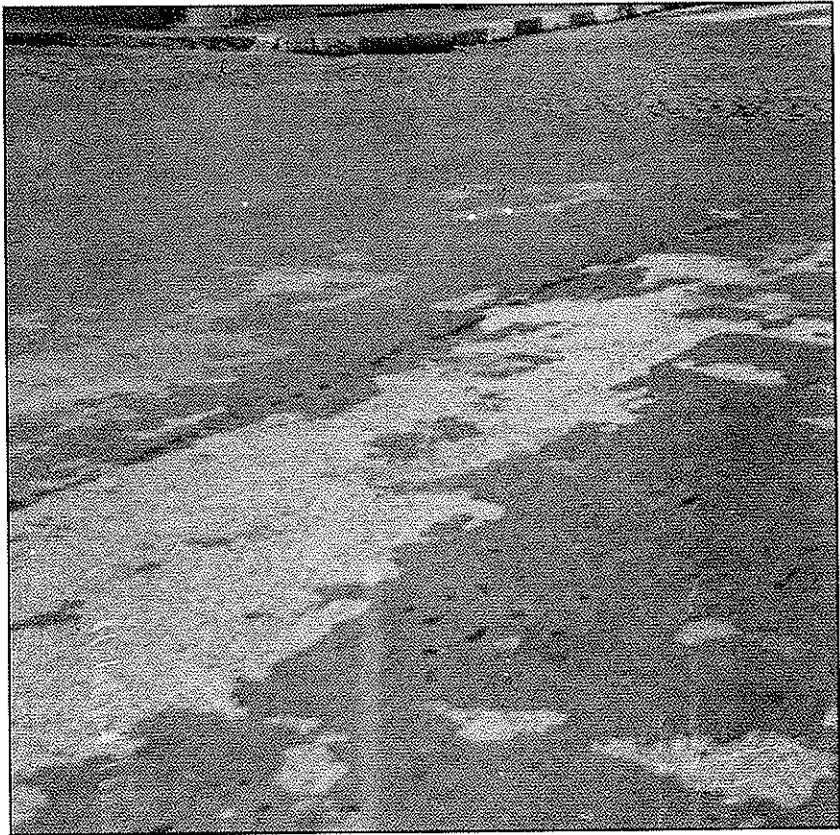
DESCARNADURA DETERIORO 24

La superficie de rodadura aparece parcialmente descarnada, por arranque de gravilla.

- Falta de adhesividad entre los áridos y el ligante.
- Ligante envejecido o muy duro.
- Dosificación de ligante muy escasa.
- Falta de compactación.
- Apertura al tráfico antes de tiempo (tratamientos superficiales).

- EXTENSION:
 - Localización transversal.
 - Longitud del tramo afectado en metros.
 - Porcentaje de la superficie de la calzada afectada por el deterioro en dicha longitud.
- MEDIDA:
 - Longitud y anchura media del deterioro en centímetros.
- PROCEDIMIENTO DE MEDIDA:
 - Ninguna observación especial.

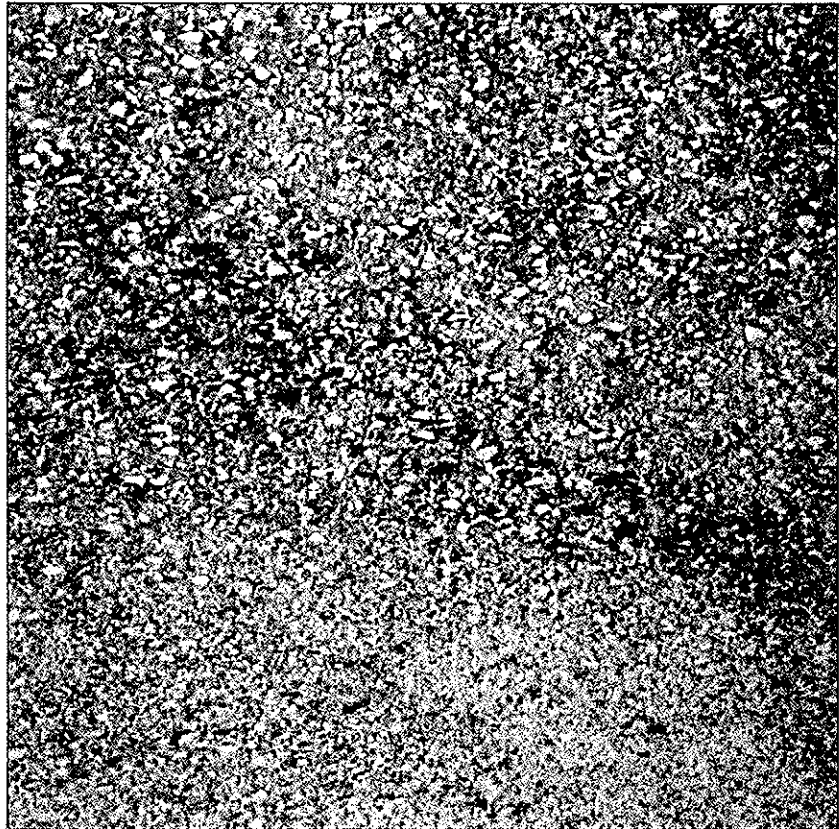
ARIDOS PULIMENTADOS DETERIORO 25

La superficie de la calzada aparece lisa y pulida por desgaste de los áridos debido al efecto de abrasión por acción del tráfico.

- EXTENSION:
Localización transversal.
Longitud del tramo afectado en metros.
Porcentaje de la superficie de la calzada afectada por el deterioro en dicha longitud.
- MEDIDA:
Anchura y longitud medias del tramo en metros.
- PROCEDIMIENTO DE MEDIDA:
El coeficiente de rozamiento podrá medirse mediante el PENDULO del RRL, SCRIM, etc.

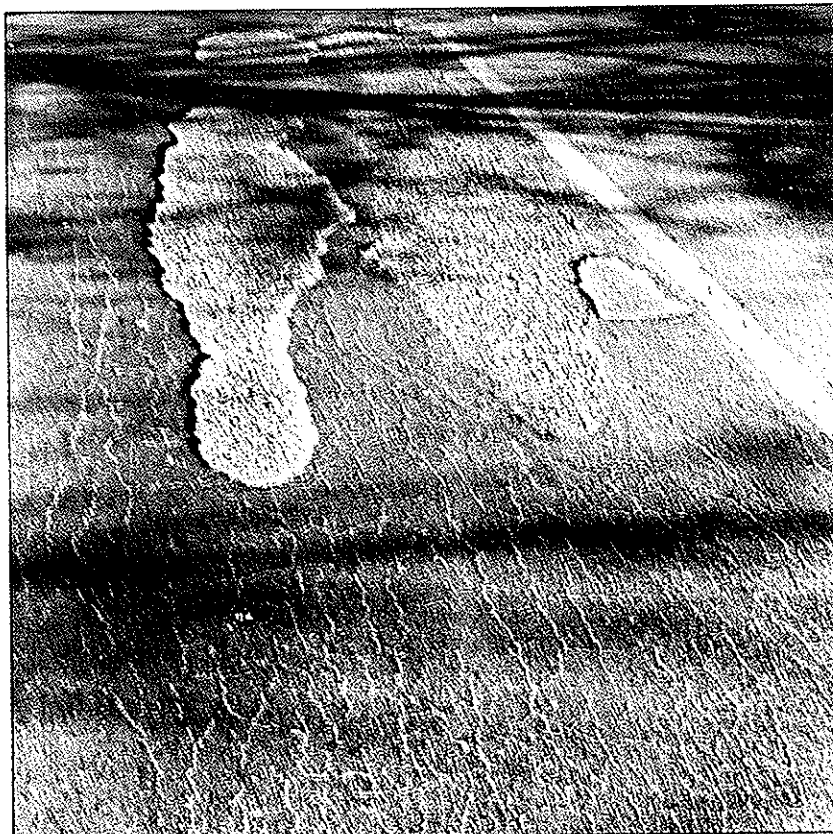
PELADURA DETERIORO 26

Zona localizada en la que la capa de rodadura se ha desprendido del firme (mezcla o riego).

- EXTENSION:
 - Localización transversal.
 - Longitud del tramo afectado en metros.
 - Porcentaje de la superficie de la calzada afectada por el deterioro en dicha longitud.
- MEDIDA:
 - Longitud y anchura media del deterioro en centímetros.
- PROCEDIMIENTO DE MEDIDA:
 - Ninguna observación especial.

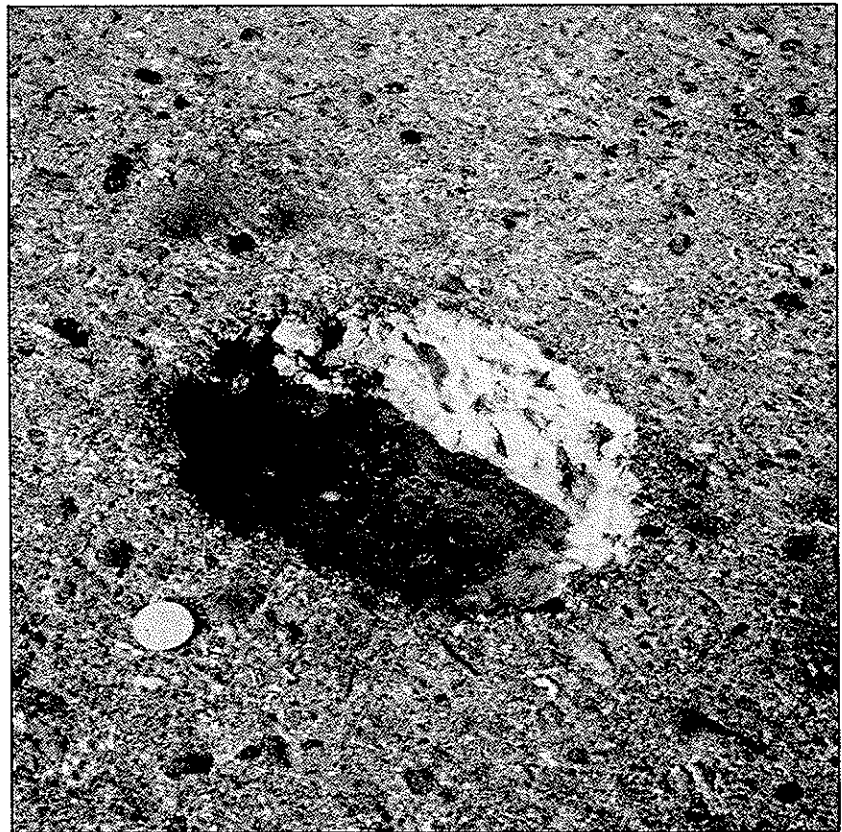
DETERIORO 27

BACHE

Cavidades producidas en el pavimento y firme de forma irregular y diferentes tamaños.

- Evolución de otros deterioros con desintegración y arranque de los materiales del firme provocado por el tráfico.
- Imperfecciones locales.
