Catálogo de deterioros en firmes

MOPU

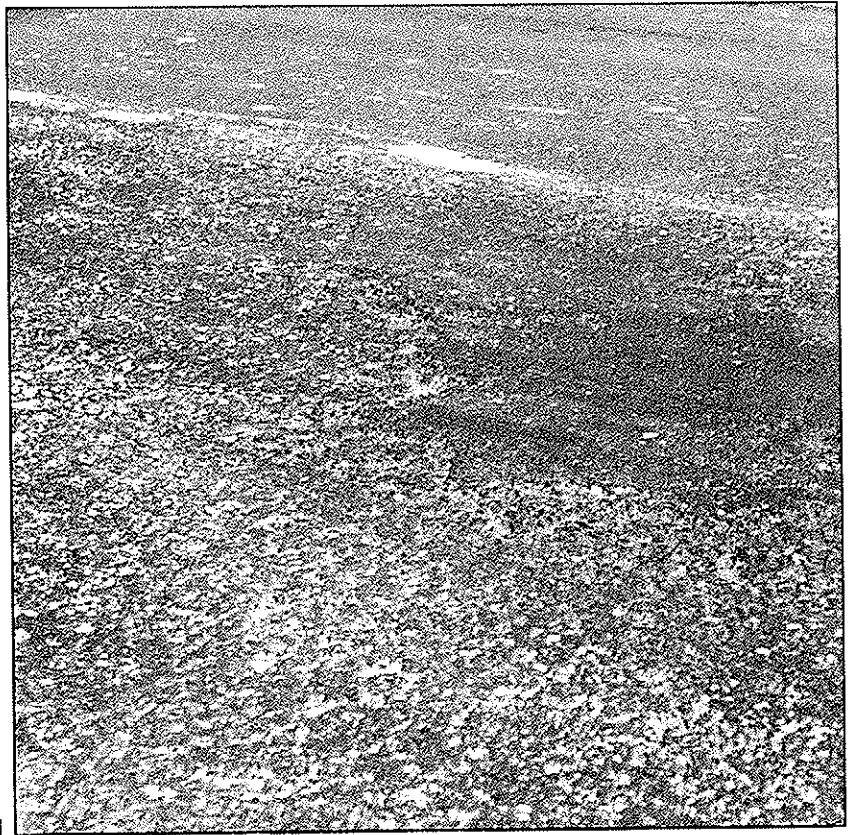
FOTO 1

Fallo de envuelta en mezclas bituminosas.

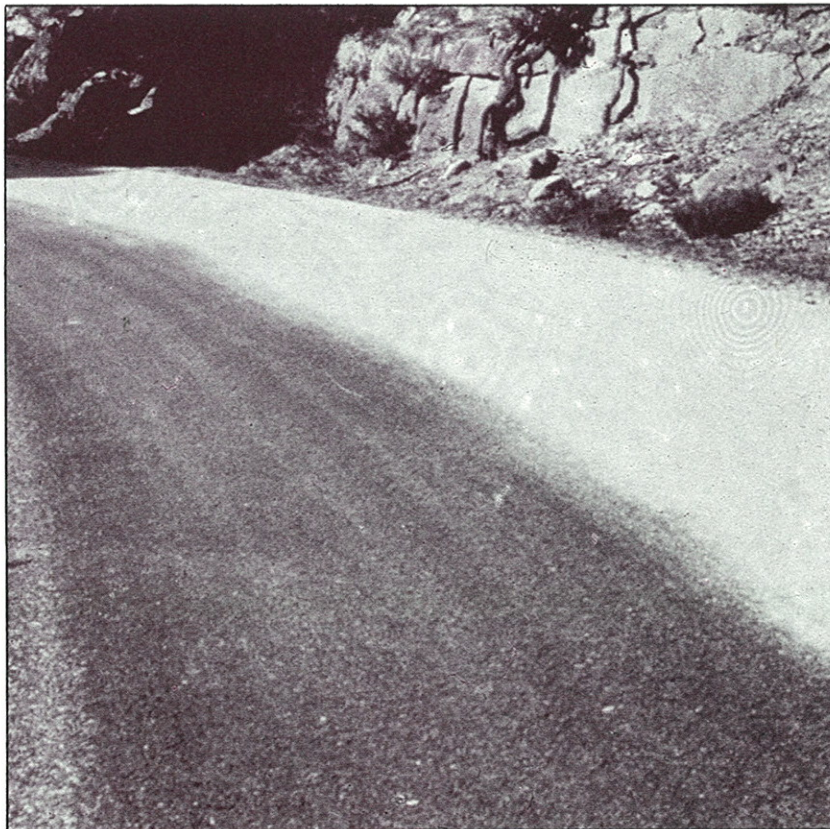
FALLO DE ENVUELTA DETERIORO 28

Fallo de envuelta en tratamientos superficiales.

Separación de la película de ligante de los áridos en presencia de humedad.

- EXTENSION:
 - Localización transversal.
 - Longitud del tramo afectado en metros.
 - Porcentaje de la superficie de la calzada afectada por el deterioro en dicha longitud.
- MEDIDA:
 - Longitud y anchura media del deterioro en metros.
- PROCEDIMIENTO DE MEDIDA:
 - Ninguna observación especial.

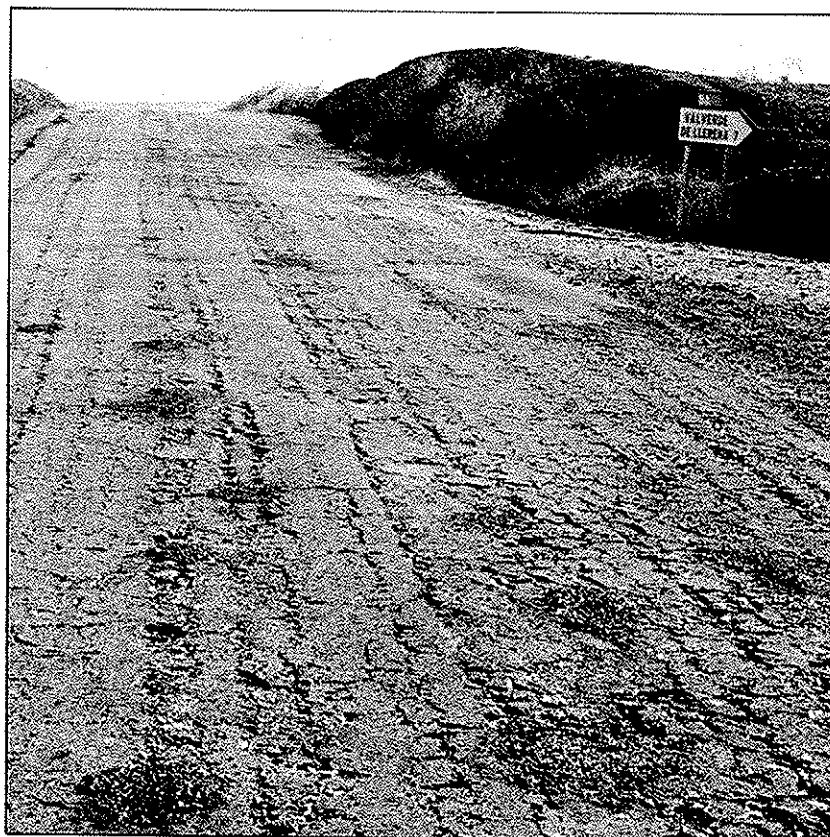
DETERIORO 29

DESINTEGRACION

Descomposición del firme con pérdida progresiva del material de la calzada.

- Separación de la película de ligante y de los áridos (fallo de envuelta) debida a la acción del agua, productos químicos o efectos mecánicos.
- Envejecimiento del ligante.
- Defecto de construcción (segregación, mala formulación, sobrecalentamiento de la mezcla, etc.).
- Descomposición de los áridos.

- EXTENSION:
Localización transversal.
Porcentaje de la superficie de calzada afectada, por el deterioro en dicha longitud.
- MEDIDA:
Longitud y anchura media en metros.
- PROCEDIMIENTO DE MEDIDA:
Ninguna observación especial.

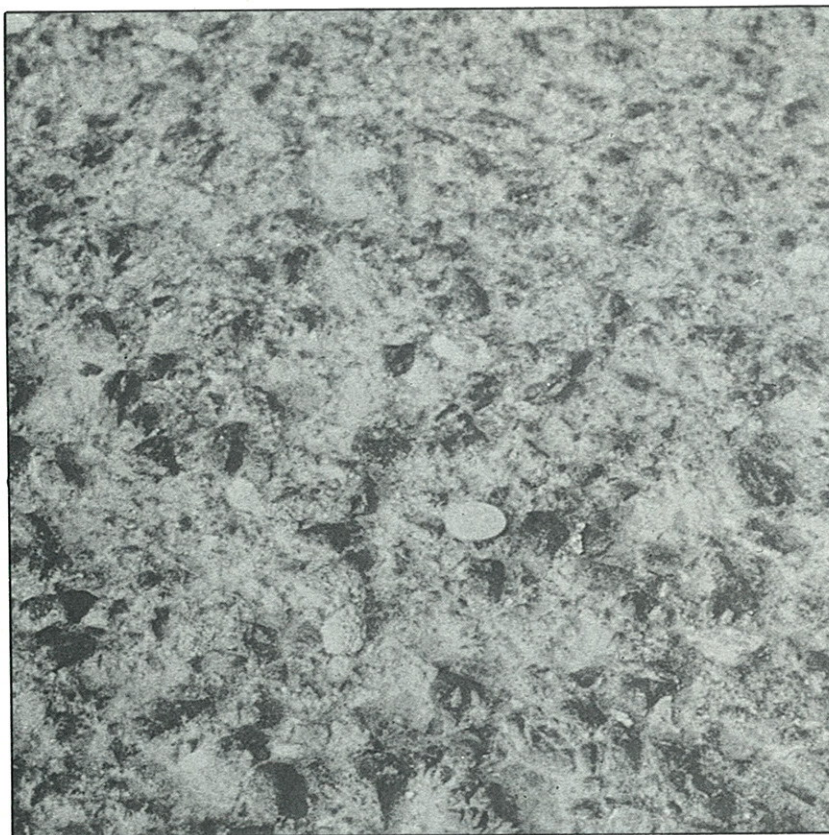
DETERIORO 30

Los áridos más gruesos sobresalen de la capa de rodadura en forma de protuberancias, por pérdida de mortero a su alrededor o desgaste de otros áridos más blandos.

CC-XXX; entre los p.k. 16,325 y p.k. 16,380. Toda la calzada en un tramo de 54 m de longitud; 95 por 100 de superficie afectada. Anchura media: 6,65 m.

- EXTENSION:
Localización transversal.
Longitud del tramo afectado en metros.
Porcentaje de la superficie de la calzada afectada por el deterioro en dicha longitud.
- MEDIDA:
Anchura media en metros.
- PROCEDIMIENTO DE MEDIDA:
Ninguna observación especial.

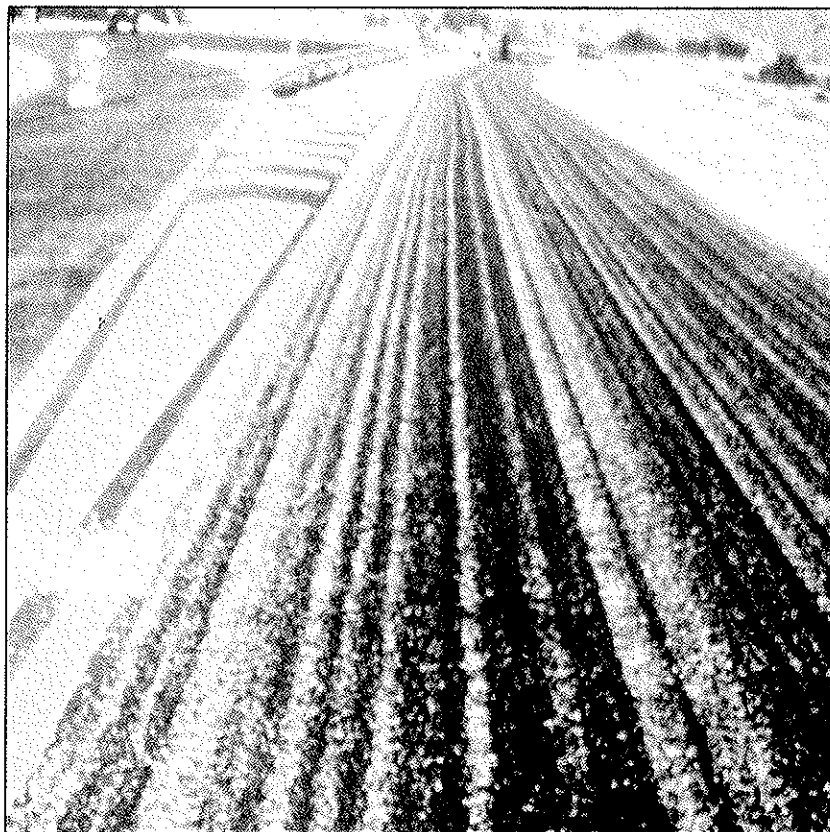
ESTRIADO DETERIORO 31

Franjas de gravilla alternativamente desprendidas, paralelas al eje de la calzada.

- Mala puesta en obra del ligante por defectos de la barra pulverizadora.
- Altura incorrecta de la barra de riego.
- Exceso de viento o baja temperatura en la extensión del ligante.

- EXTENSION:
 - Localización transversal.
 - Longitud del tramo afectado en metros.
 - Porcentaje de la superficie de la calzada afectada por el deterioro en dicha longitud.
- MEDIDA:
 - Anchura media en metros.
- PROCEDIMIENTO DE MEDIDA:
 - Ninguna observación especial.

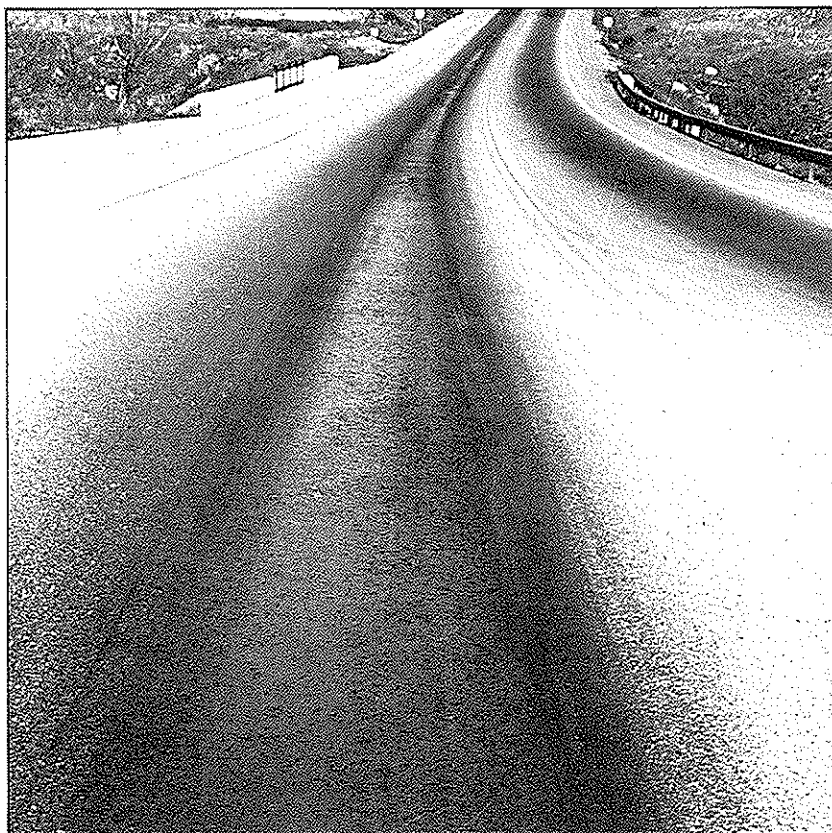
DETERIORO 32

EXUDACION

Presencia de ligante en zonas de la superficie de la calzada, dándole un aspecto negro y brillante.

- EXTENSION:
 - Localización transversal.
 - Longitud del tramo afectado en metros.
 - Porcentaje de la superficie de la calzada afectada por el deterioro en dicha longitud.
- MEDIDA:
 - Anchura media en metros.
- PROCEDIMIENTO DE MEDIDA:
 - Ninguna observación especial.

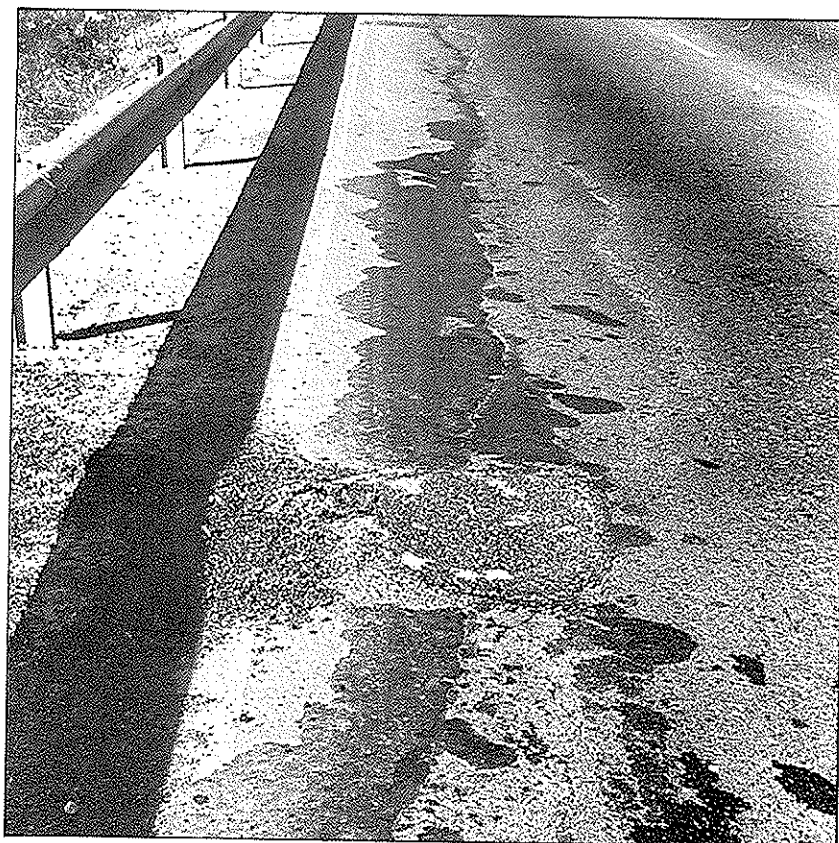
FLUJO DE LIGANTE DETERIORO 33

Ascenso del betún a la superficie de rodadura a través de una grieta.

- Sobredosificación de ligante en capas inferiores o riego de adherencia.

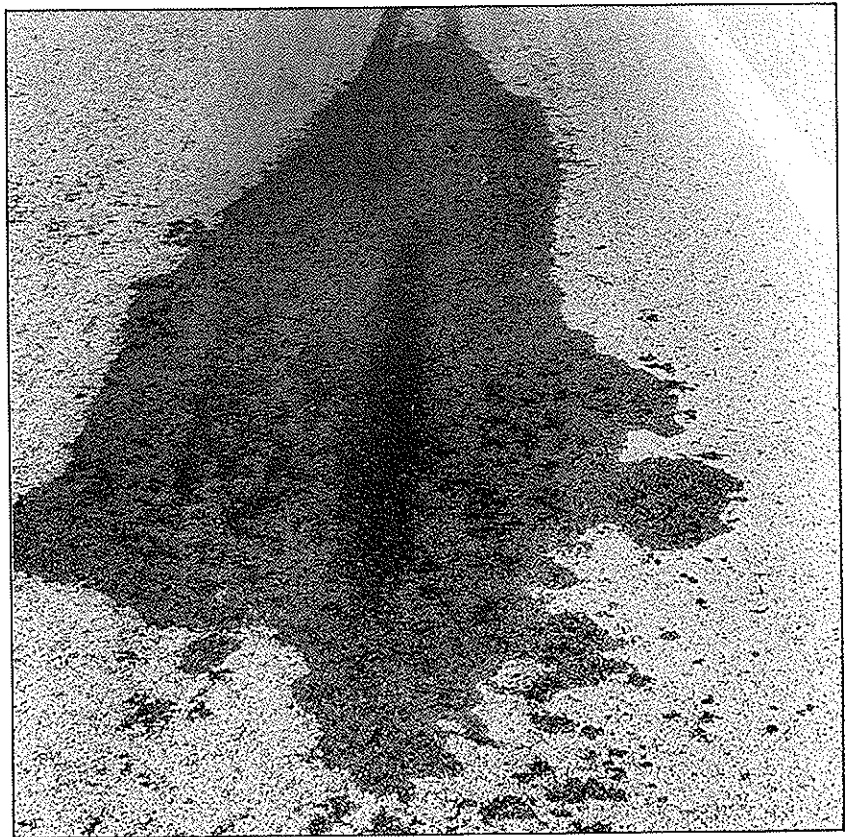
MANCHA DE HUMEDAD DETERIORO 34

Aparición de zonas húmedas en la superficie.

- Circulación de agua entre capas del firme.
- Manantiales no drenados o captados.
- Salida de agua a través de grietas, zonas poco o mal compactadas, o más porosas.

- EXTENSION:
 - Localización transversal.
 - Longitud del tramo afectado en metros.
 - Porcentaje de la superficie de la calzada afectada por el deterioro.
- MEDIDA:
 - Longitud y anchura media de cada deterioro en centímetros.
- PROCEDIMIENTO DE MEDIDA:
 - Ninguna observación especial.

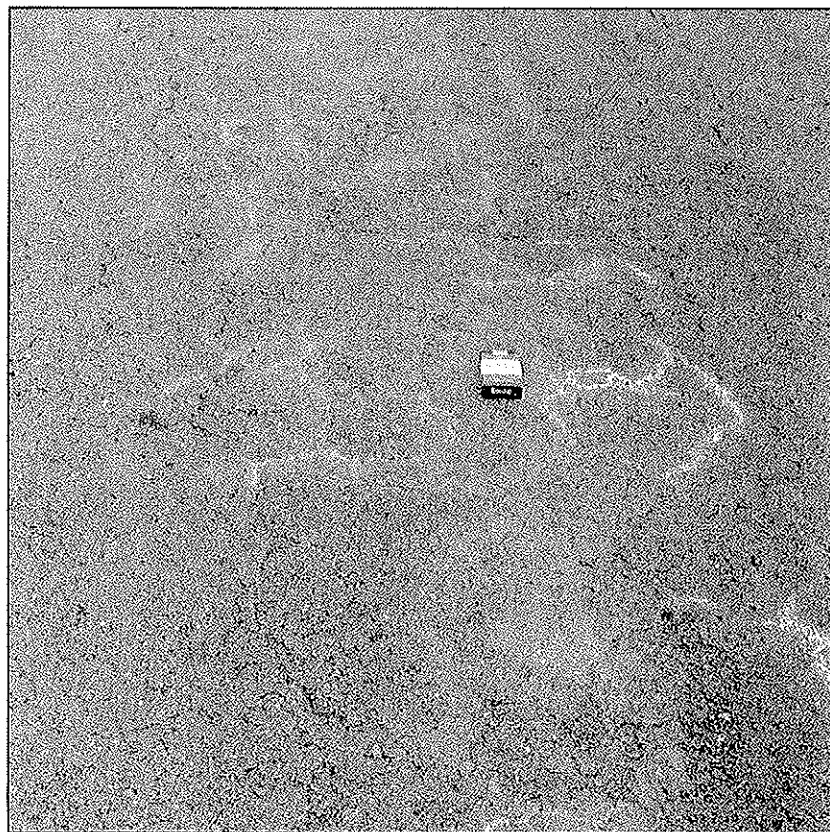
ASCENSION DE FINOS DETERIORO 35

Señales blanquecinas en la superficie de la calzada.

- La lechada de la capa de grava-escoria, grava-cemento o suelo-cemento sube a través de la capa de rodadura en zonas con grietas o mal compactadas.
- Ascenso del mortero de las capas de adoquinado u hormigón blindado.

- EXTENSION:
 - Localización transversal.
 - Longitud del tramo afectado en metros.
 - Porcentaje de superficie de calzada afectada por el deterioro en dicha longitud.
- MEDIDA:
 - Longitud y anchura media en centímetros de cada deterioro.
- PROCEDIMIENTO DE MEDIDA:
 - Ninguna observación especial.

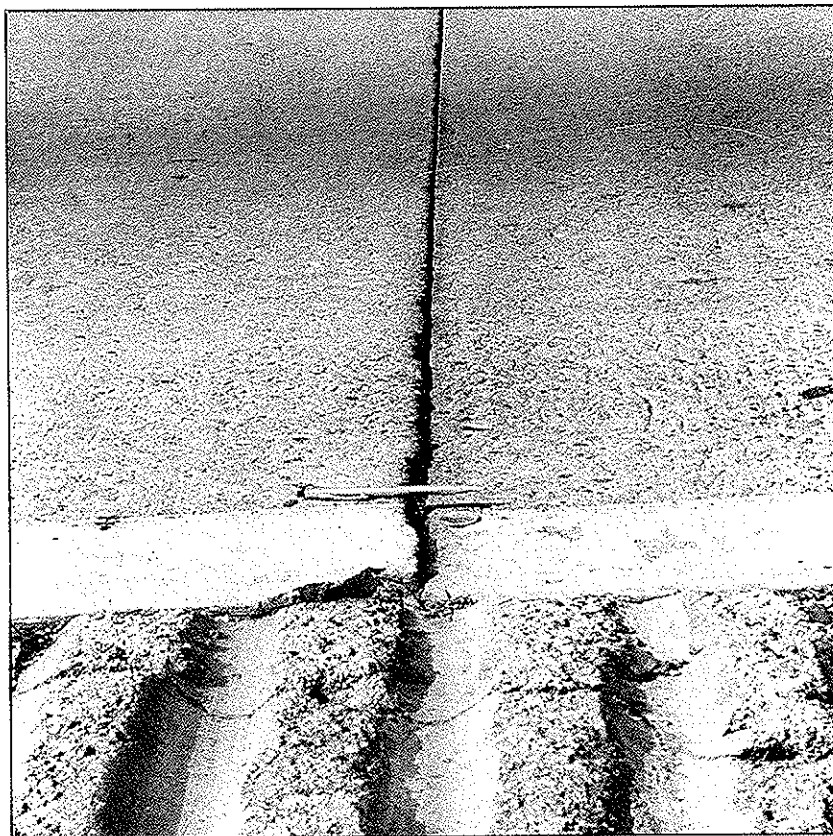
ESCALONAMIENTO DETERIORO 36

Cuando un borde, en una junta, aparece hundido y el otro levantado.

- Asiento diferencial de la explanada.
- Acción del tráfico en losas agrietadas o con juntas sin pasadores.

- EXTENSION:
 - Localización transversal.
 - Longitud en metros del tramo afectado.
 - Número de juntas con este deterioro en dicho tramo.
- MEDIDA:
 - Altura del escalón en milímetros.
- PROCEDIMIENTO DE MEDIDA:
 - Ninguna observación especial.

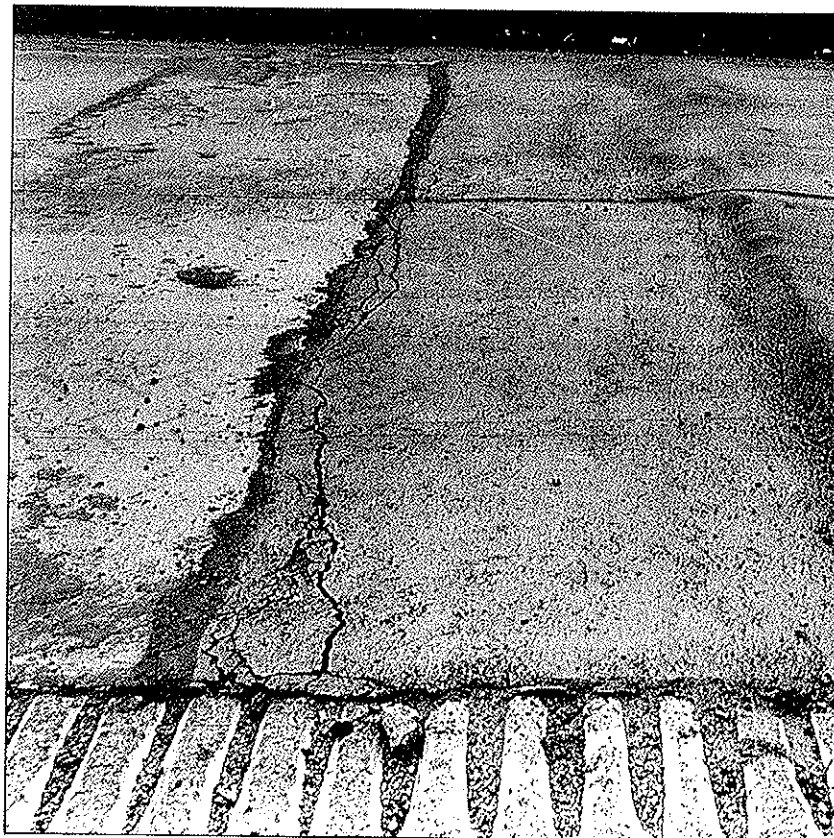
ASIENTO DETERIORO 37

Descenso de la superficie de la carretera, observado frecuentemente en la unión con obras de fábrica.

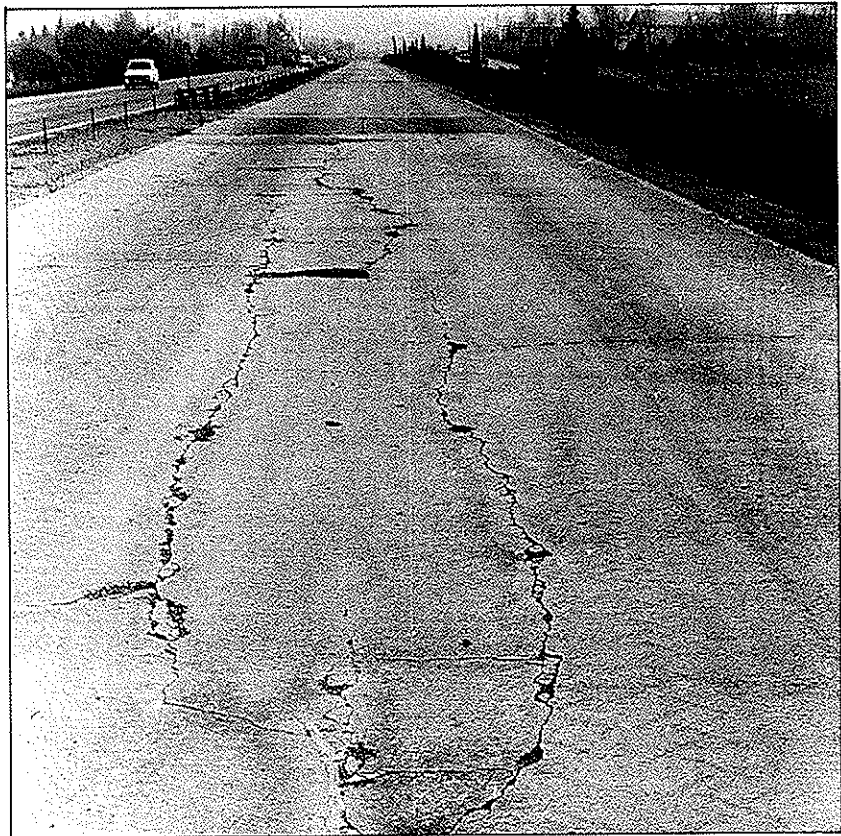
DETERIORO 38

FISURA O GRIETA LONGITUDINAL

Línea de rotura paralela al eje de la calzada.

CN-XXX; entre p.k. 12,650 y 12,800. Tercio central de la calzada. Longitud 149 m; 1,95 metros lineales de grietas por metro lineal de carretera.

- EXTENSION:
 - Localización transversal.
 - Longitud del tramo afectado en metros.
 - Metro lineal de grietas por metro lineal de carretera.
- MEDIDA:
 - Longitud de cada grieta en metros. Abertura máxima en milímetros.
- PROCEDIMIENTO DE MEDIDA:
 - Ninguna observación especial.

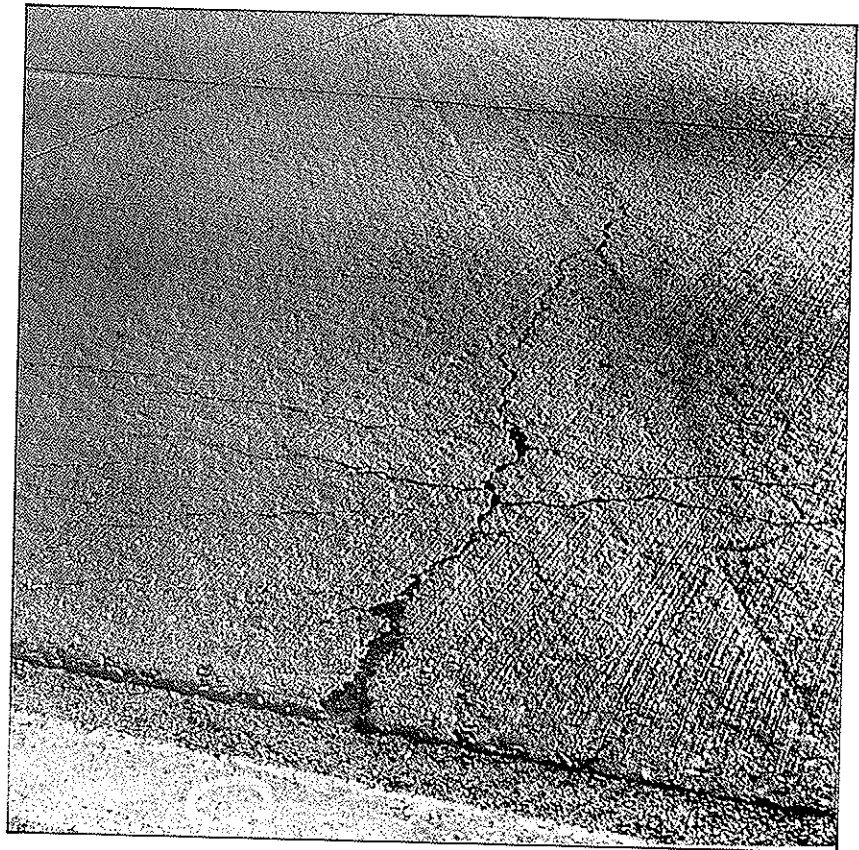
DETERIORO 39

FISURA O GRIETA TRANSVERSAL

Línea de rotura perpendicular al eje de la calzada.

CN-XX; entre p.k. 12,110 y p.k. 12,175. Carril derecho en una longitud de 64 m; 0,49 m de grieta por metro lineal de carretera.

- Medidas:
 - 9 grietas de 3,50 m
 - Abertura máxima: 1,5 mm

- EXTENSION:
 - Localización transversal.
 - Longitud del tramo afectado en metros.
 - Metro lineal de grietas por metro lineal de carretera.
- MEDIDA:
 - Longitud de cada grieta en metros. Abertura máxima en milímetros.
- PROCEDIMIENTO DE MEDIDA:
 - Ninguna observación especial.

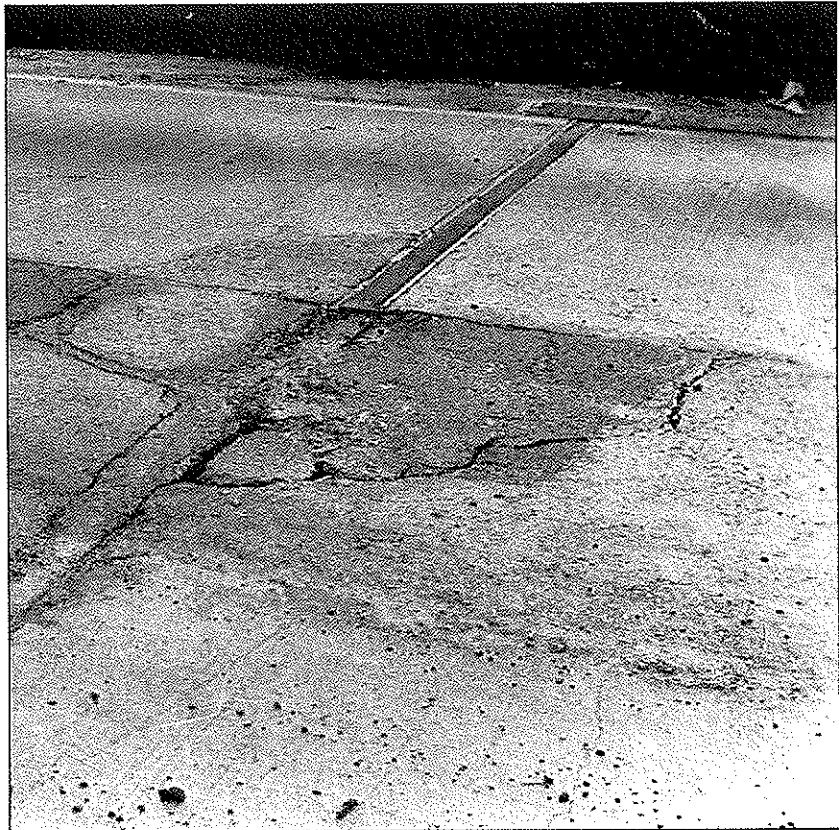
ROTURA DE ESQUINA DETERIORO 40

Grieta que se produce oblicuamente entre juntas transversal y longitudinal.

- Longitud grieta: 1,39 m
- Longitud zona afectada junta longitudinal: 1,05 m
- Longitud zona afectada junta transversal: 0,90 m

- EXTENSION:
Localización transversal. Superficie afectada en metros cuadrados.
- MEDIDA:
Longitudes de la grieta y de las zonas de juntas o bordes afectadas medidas en metros.
- PROCEDIMIENTO DE MEDIDA:
Ninguna observación especial.

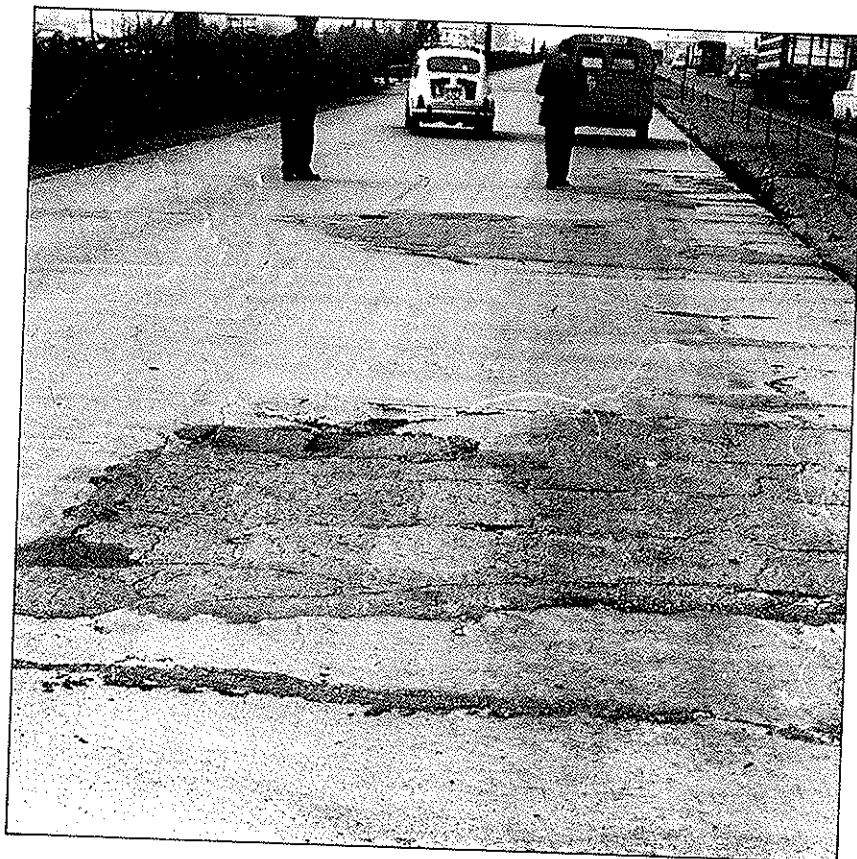
DETERIORO 41

CUARTEO EN MALLA GRANDE

Fisuración en forma reticulada con desniveles de los trozos rotos.

CN-XXX; p.k. 12,325 al p.k. 12,350.
Carril derecho en una longitud de
14 m. Porcentaje: 35 por 100. Dia-
gonal máxima: 46 cm. Abertura
máxima de la grieta: 2 mm.

- EXTENSION:
Localización transversal.
Longitud del tramo afectado en
metros.
Porcentaje de la superficie de la
calzada afectada por el deterioro
en dicha longitud.
- MEDIDA:
Máxima diagonal del cuarteo en
centímetros. Abertura máxima de
la grieta en milímetros.
- PROCEDIMIENTO DE MEDIDA:
Ninguna observación especial.

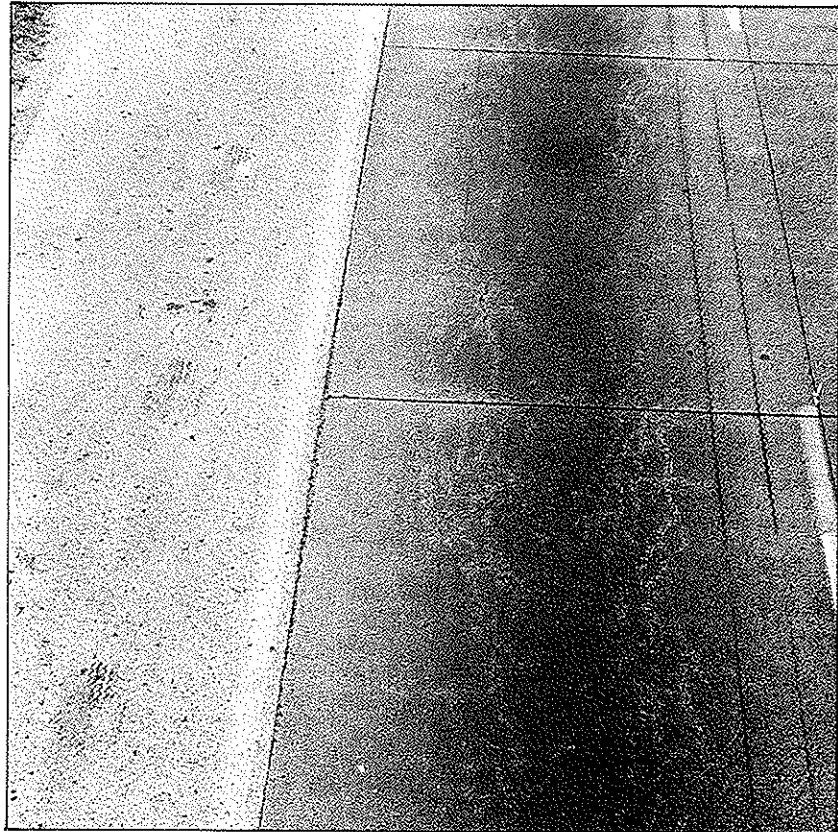
DETERIORO 42

PIEL DE COCODRILO, CUARTEO EN MALLA FINA

Grietas capilares limitadas a la superficie del pavimento.

- EXTENSION:
Localización transversal.
Longitud del tramo afectado en metros.
Porcentaje de la superficie de la calzada afectada por el deterioro en dicha longitud.
- MEDIDA:
Máxima y mínima diagonal del cuarteo en centímetros. Abertura máxima de la grieta en milímetros, si es medible.
- PROCEDIMIENTO DE MEDIDA:
Ninguna observación especial.

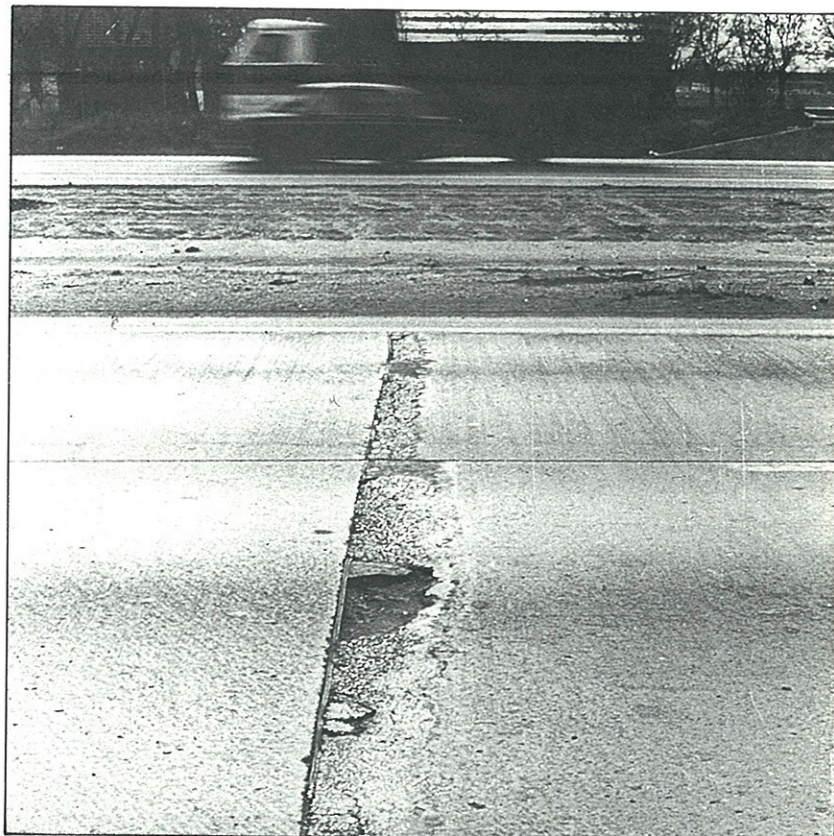
DETERIORO 43

ROTURA DE JUNTA TRANSVERSAL

Parte de losa aparece rota o reventada en el borde de una junta transversal.

- EXTENSION:
Localización transversal.
Longitud en metros del tramo afectado.
Número de juntas con este deterioro en dicho tramo.
- MEDIDA:
Longitud y anchura media, medidos en metros, para determinar la superficie afectada en metros cuadrados.
- PROCEDIMIENTO DE MEDIDA:
Ninguna observación especial.

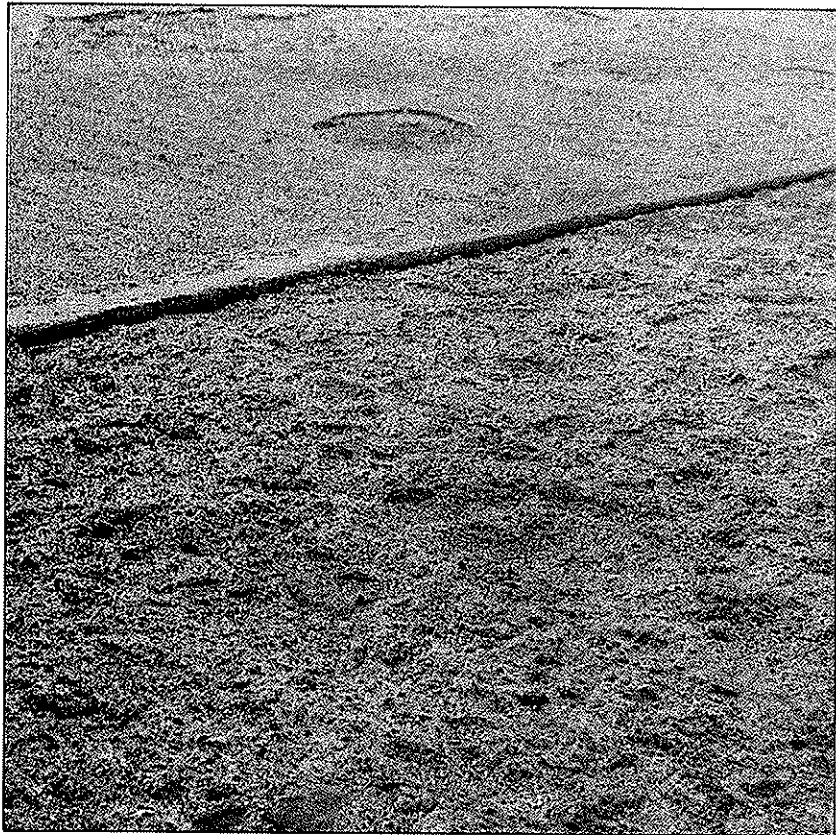
DETERIORO 44

DESCASCARILLADO

Desintegración progresiva de la superficie; primero se desprende el mortero y luego los áridos.

- Acción combinada del tráfico con ciclos de hielo-deshielo en un hormigón con grietas capilares o poroso sin aire ocluido.
- Mala dosificación del hormigón o mala calidad de la arena.
- Exceso de mortero en la superficie por demasiada vibración o mala dosificación.

- EXTENSION:
Localización transversal.
Longitud del tramo en metros.
Porcentaje de superficie de calzada afectada por el deterioro en dicha longitud.
- MEDIDA:
Longitud y anchura media del deterioro máximo en centímetros.
- PROCEDIMIENTO DE MEDIDA:
Ninguna observación especial.

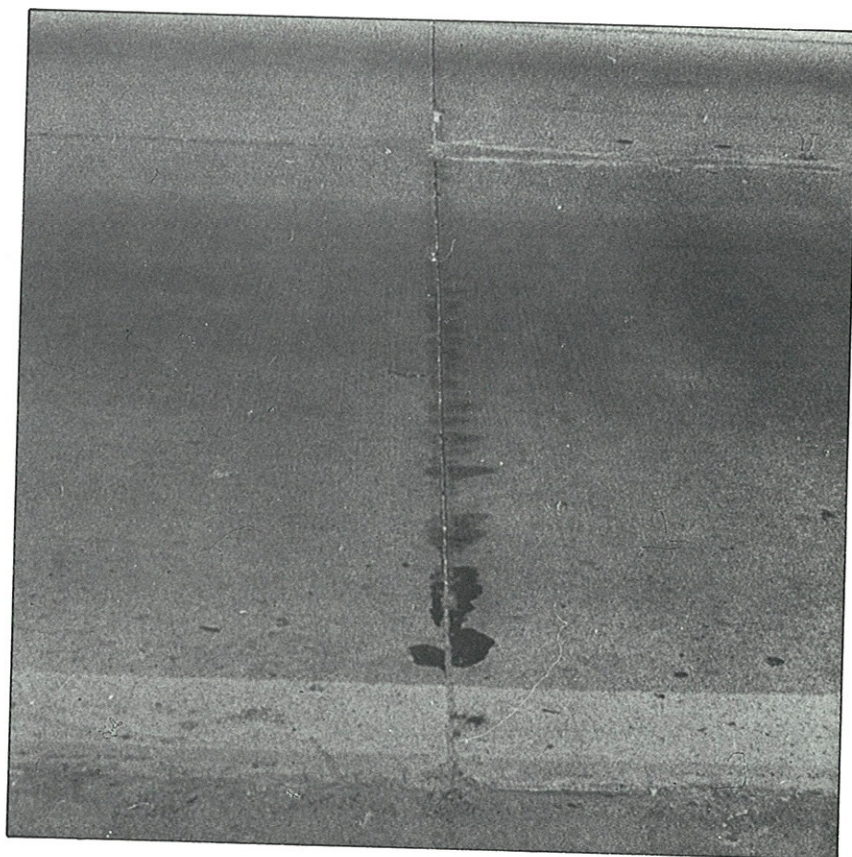
DETERIORO 45

PERDIDA DE ESTANQUIDAD

Despegue o rotura del producto de sellado dejando penetrar el agua a través de la junta.

- EXTENSION:
Localización transversal.
Longitud del tramo afectado en metros.
Número de juntas afectadas por el deterioro.
- MEDIDA:
Longitud de la junta en metros y abertura máxima en milímetros.
- PROCEDIMIENTO DE MEDIDA:
Ninguna observación especial.

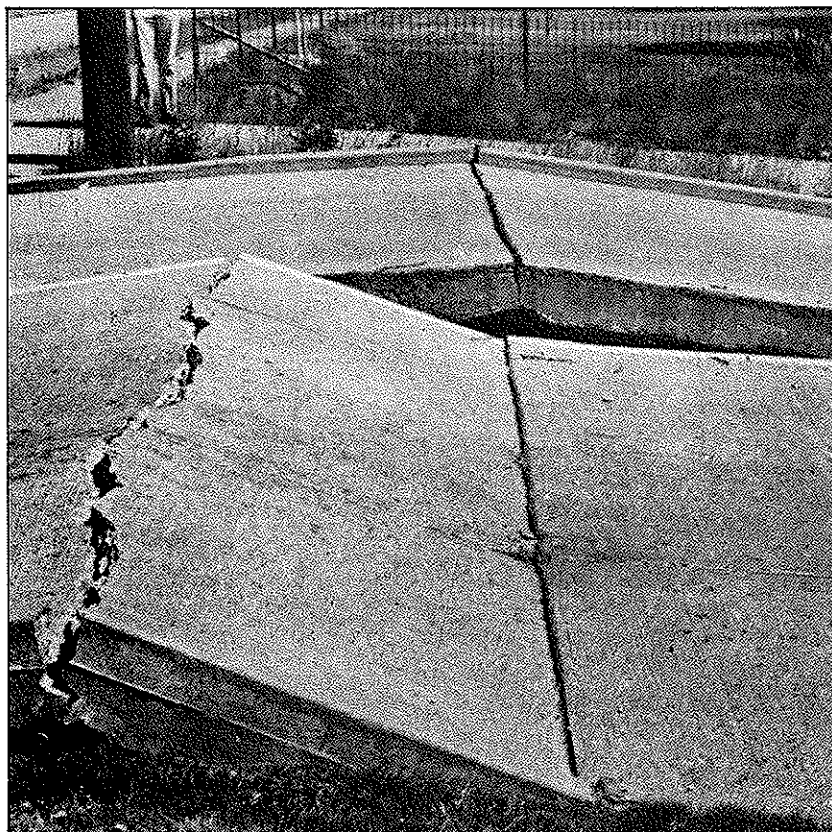
DETERIORO 46

PANDEO

Levantamiento localizado de la losa que se produce normalmente en una junta o grieta transversal o en una parte débil del pavimento.

- EXTENSION:
Localización transversal.
Longitud del tramo afectado en metros.
- MEDIDA:
Dimensiones del deterioro en metros y superficie del mismo en metros cuadrados.
Altura máxima del levantamiento en centímetros.
- PROCEDIMIENTO DE MEDIDA:
Ninguna observación especial.

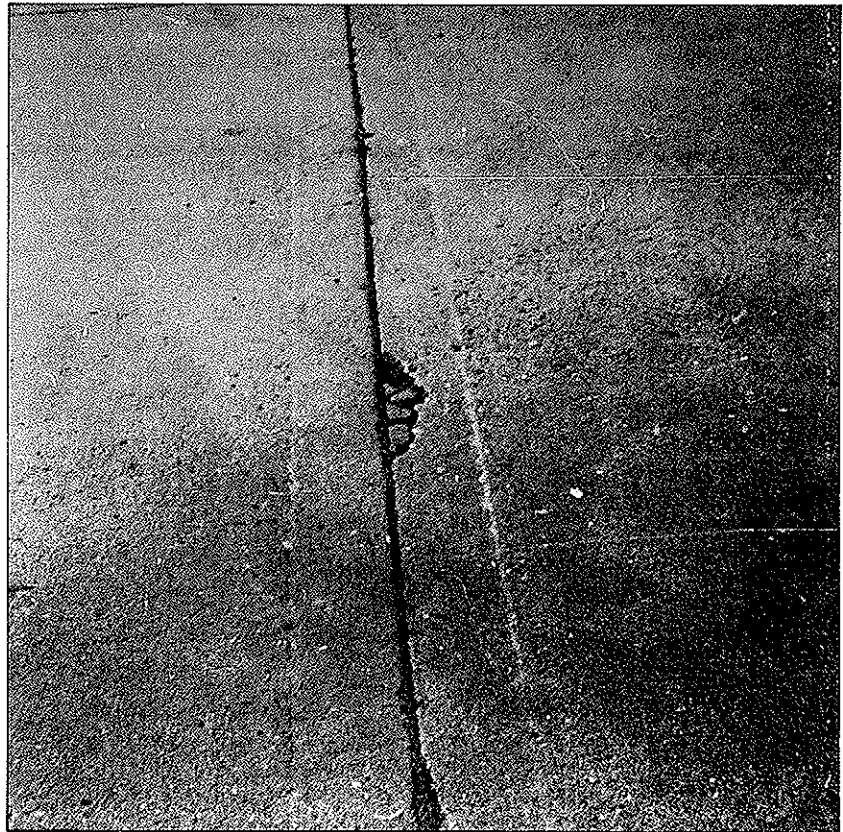
DETERIORO 47

DESCONCHADO

Desintegración del borde de la junta o grieta provocando la remoción del hormigón de buena calidad.

CN-XXX; entre p.k. 11,900 y p.k. 11,925. Ambos carriles en 24 m de longitud. Número de juntas defectuosas: 4. Medidas: 84 cm; 97 cm; 63 cm y 114 cm.

- EXTENSION:
 - Localización transversal.
 - Longitud en metros del tramo afectado.
 - Número de juntas con este deterioro en dicho tramo.
- MEDIDA:
 - Longitud en centímetros de las partes afectadas en cada junta.
- PROCEDIMIENTO DE MEDIDA:
 - Ninguna observación especial.

- Debilitamiento de los bordes de la junta debido a un acabado excesivo.
- Presencia de un árido duro en el interior de una junta o una grieta activa.

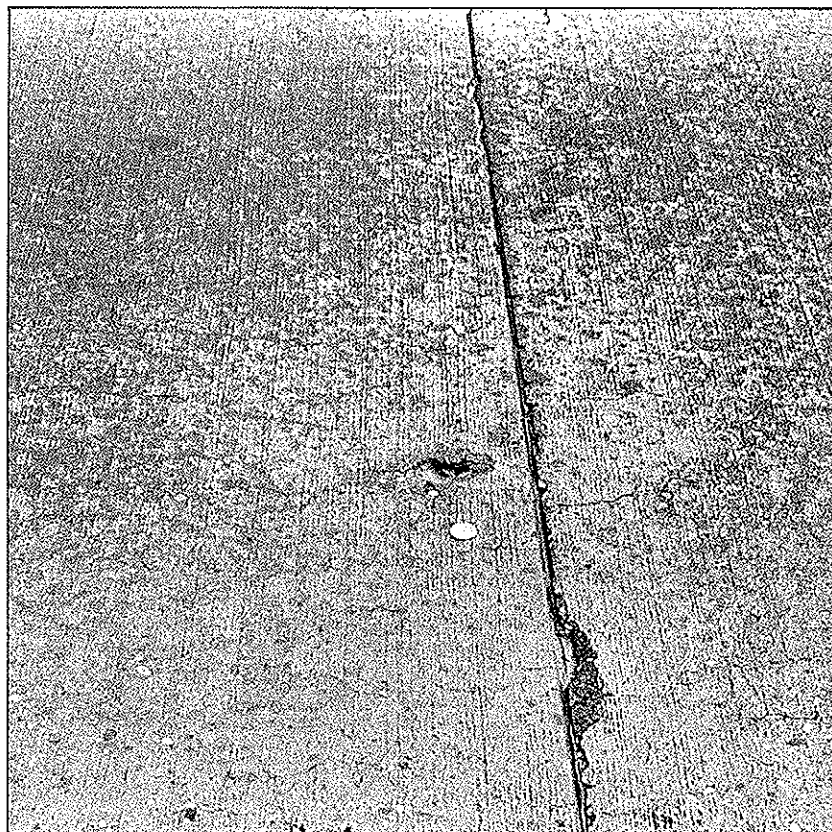
**ARRANQUE DE
ARIDO GRUESO
DETERIORO 48**

Desconchado del hormigón y pérdida de los áridos gruesos.

- EXTENSION:
Localización transversal.
Longitud del tramo afectado.
Porcentaje de superficie de calzada afectada por el deterioro en dicha longitud.
- MEDIDA:
Diámetro medio y profundidad de la cavidad máxima en centímetros.
- PROCEDIMIENTO DE MEDIDA:
Ninguna observación especial.

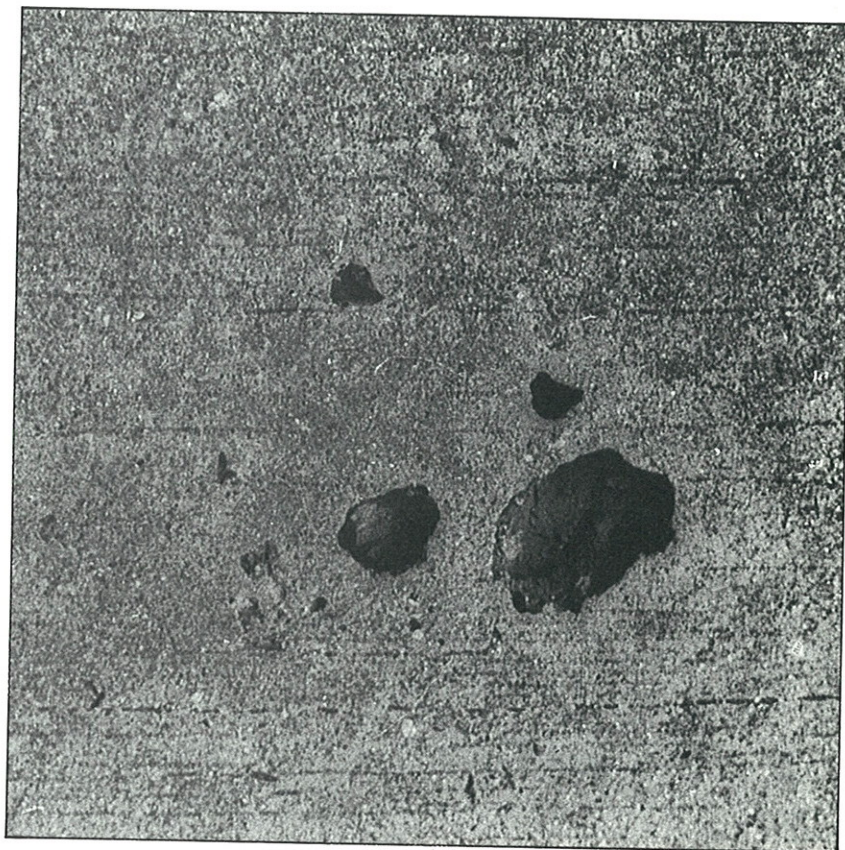
DETERIORO 49

BACHE

Cavidades de forma redondeada, de varios tamaños, producidas en el pavimento.

- EXTENSION:
Localización transversal.
Longitud del tramo afectado en metros.
Porcentaje de superficie de calzada afectada por el deterioro en dicha longitud.
- MEDIDA:
Diámetros medio y profundidad del bache de mayor dimensión.
- PROCEDIMIENTO DE MEDIDA:
Ninguna observación especial.

- Materiales indeseables en el hormigón (terrones de arcilla, cal viva o falta de homogeneidad en el mortero).

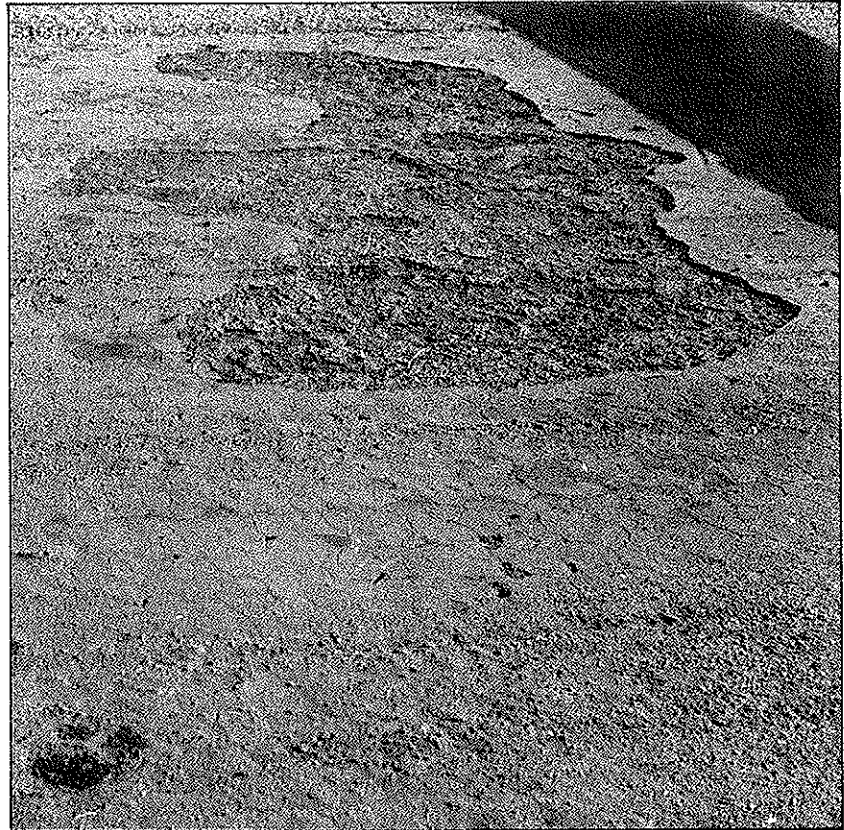
PELADURA DETERIORO 50

Zona localizada en la que la capa de mortero (o la de microhormigón o reconstrucción de la capa de rodadura) se ha desprendido del firme.

- EXTENSION:
Localización transversal.
Longitud del tramo afectado en metros.
Porcentaje de superficie de calzada afectada por el deterioro en dicha longitud.
- MEDIDA:
Longitud y anchura media del defecto en centímetros.
- PROCEDIMIENTO DE MEDIDA:
Ninguna observación especial.

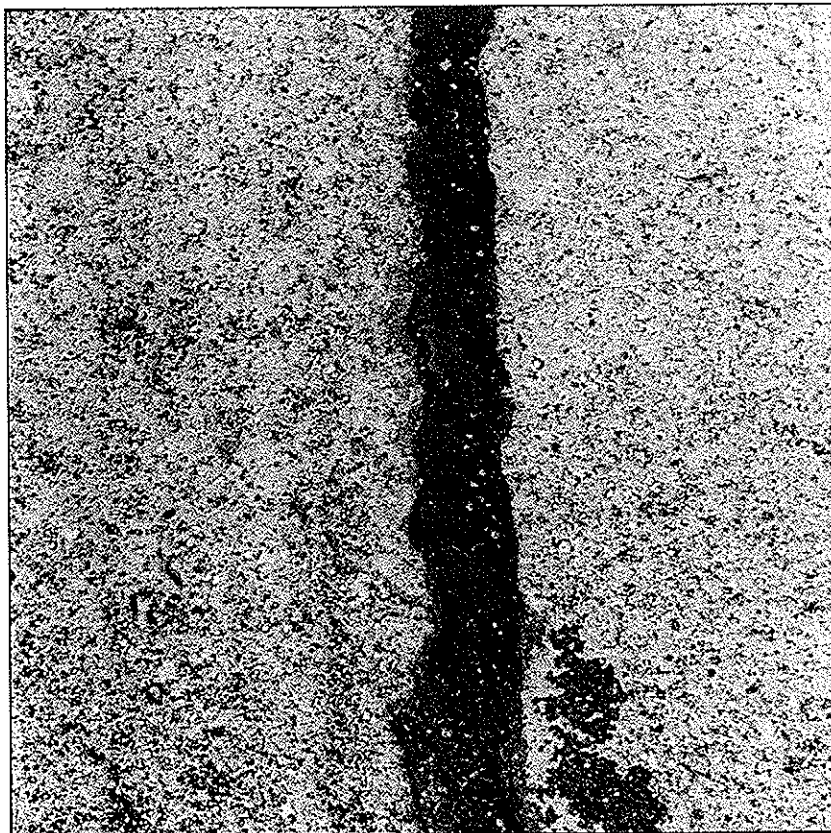
FLUENCIA DEL SELLADO DETERIORO 51

Fluencia del sellado.

- EXTENSION:
Localización transversal.
Longitud del tramo afectado.
Número de juntas que presentan el deterioro.
- MEDIDA:
Longitud en metros.
- PROCEDIMIENTO DE MEDIDA:
Ninguna observación especial.

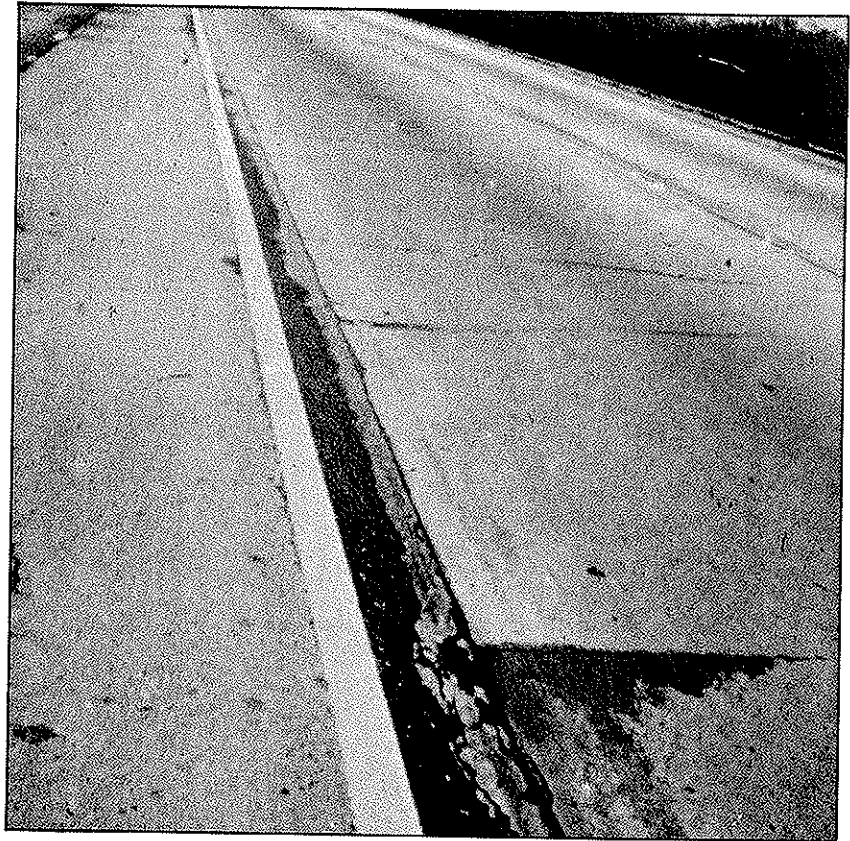
SURGENCIA DETERIORO 52

Expulsión de agua mezclada con arcilla o limo, a través de juntas o grietas, al pasar los vehículos, creando cavidades bajo las losas.

CN-XXX; entre p.k. 13,250 y p.k. 13,265. Lateral carril derecho en una longitud de 15 m; 3 grietas de 1,84, 2,53 y 1,17 m de longitud, respectivamente.

- EXTENSION:
Localización transversal.
Longitud del tramo afectado.
Número de juntas o grietas que presentan el defecto.
- MEDIDA:
Longitud de cada junta o grieta, en metros.
- PROCEDIMIENTO DE MEDIDA:
Ninguna observación especial.

- Efecto del tráfico y agua infiltrada en un pavimento de hormigón que se apoya sobre una base o un suelo plástico, cuando la transmisión de cargas a la losa contigua no está asegurada.

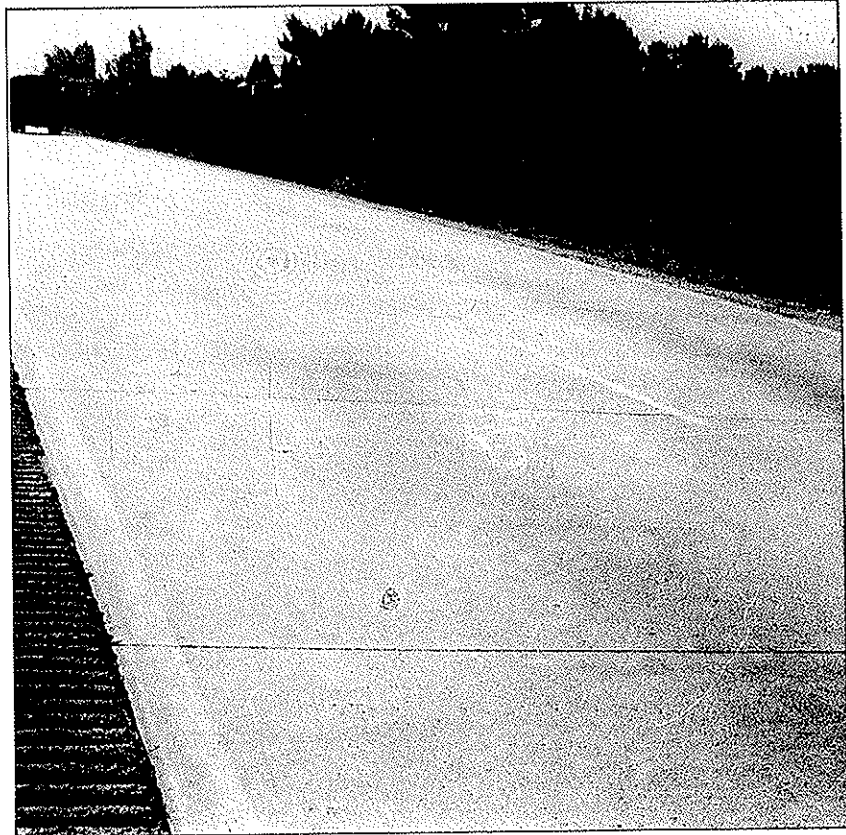
DETERIORO 53

FALTA DE TEXTURA SUPERFICIAL

Pérdida de la necesaria textura superficial haciéndola deslizante.
