Catálogo de deterioros en firmes

MOPU

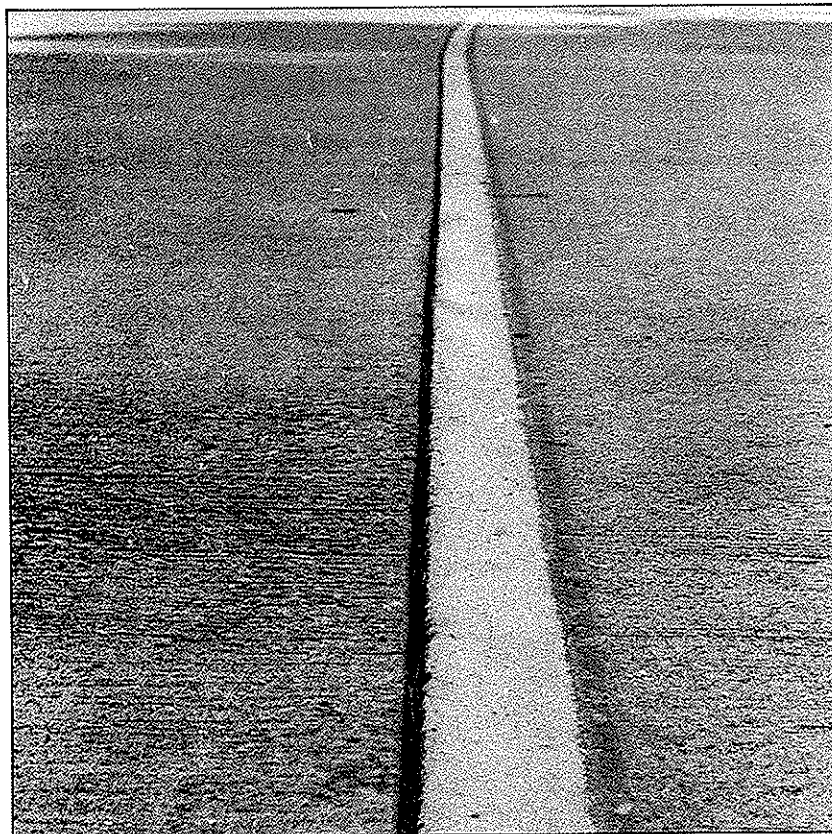
DETERIORO 55

JUNTA LONGITUDINAL ABIERTA

Abertura excesiva de la junta longitudinal del eje sin anclajes.
